ALLEGATO AL CAPITOLO 4

SCHEDE INDICATORI DI DANNO

Si riportano di seguito le schede riassuntive inerenti ad ogni singolo indicatore di danno (DI) analizzato, unitamente ai relativi gradi di danno (DOD) ricavati per ciascun indicatore.

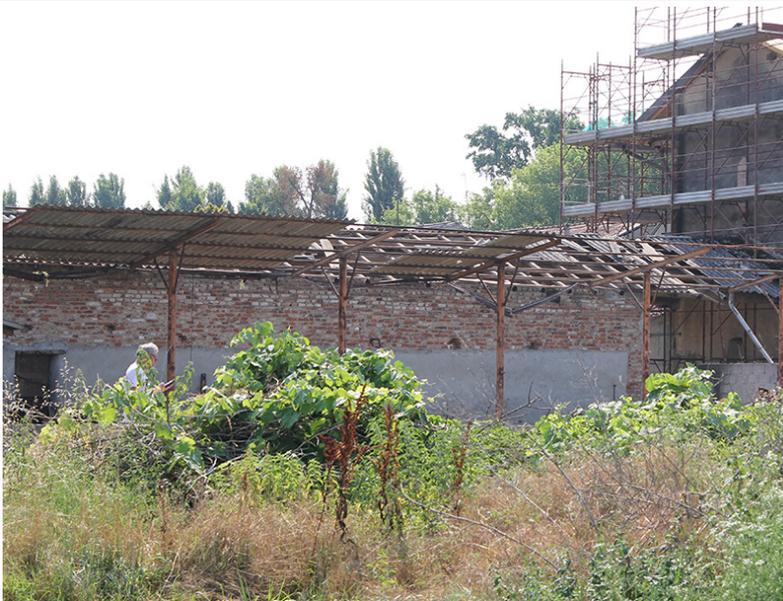
IMMAGINE 1: D.I. DANNEGGIATO

Annesso rustico in muratura con copertura in legno con capriate o singoli travetti o travetti su trave di colmo (VMB-CL)

1) Soglia di danno visibile (66 54 83)

2) Perdita limitata dei coppi di copertura del tetto (<20-40%) (80 67 99)

3) Sollevamento del ponte del tetto; significativa perdita dei coppi di copertura del tetto (>20-40%) (95 80 116)

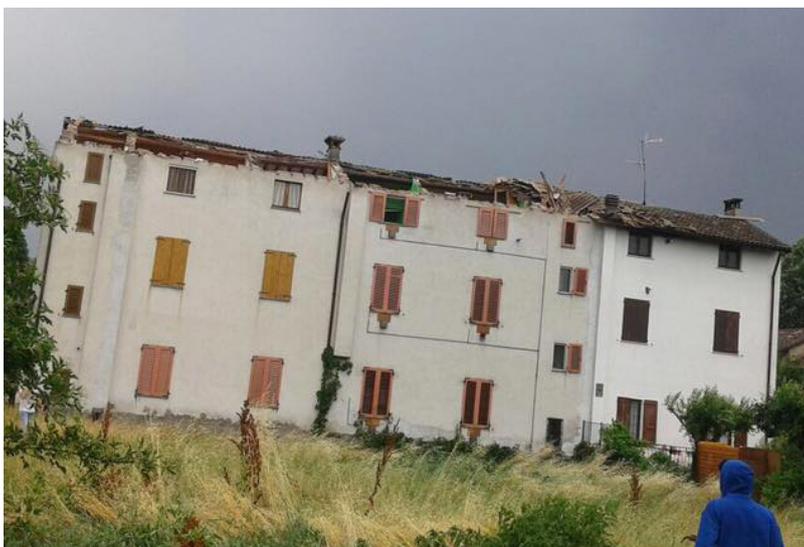
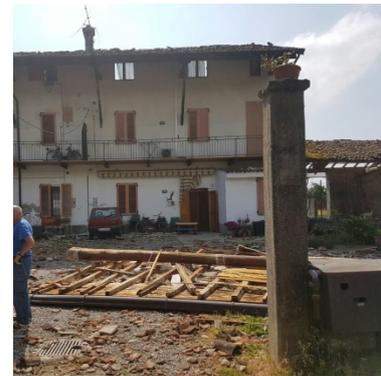
IMMAGINE 1: D.I. DANNEGGIATO

Null'altro da segnalare oltre a ciò che è già stato scritto.

- 1) Soglia di danno visibile (66 54 83)
- 2) Perdita limitata dei coppi di copertura del tetto (<20-40%) (80 67 99)
- 3) **Sollevamento del ponte del tetto; significativa perdita dei coppi di copertura del tetto (>20-40%) (95 80 116)**
- 4) Sollevamento o collasso della struttura del tetto lasciando maggior parte delle pareti in piedi (123 103 143)
- 5) Crollo delle pareti del piano più alto (133 115 150)
- 6) Crollo dei due piani più alti di edifici a 3 o più piani (156 132 180)_(se condominio)
- 7) Distruzione totale di un'ampia parte di edificio (180 160 205)

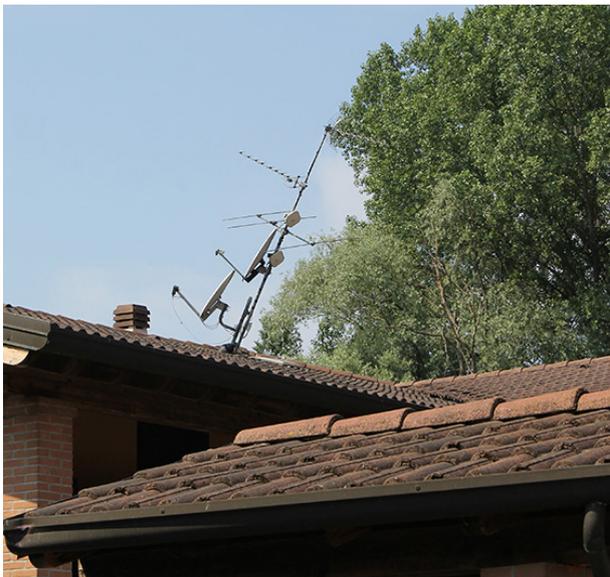
IMMAGINE 1: D.I. DANNEGGIATO

In base all'entità del danno non risulta possibile stabilire la tipologia costruttiva delle strutture verticali portanti e degli impalcati di copertura.

1) Soglia di danno visibile (66 54 83)

2) Perdita limitata dei coppi di copertura del tetto (<20-40%) (80 67 99)

3) Significativa perdita dei coppi di copertura del tetto (>20-40%) (95 80 116)

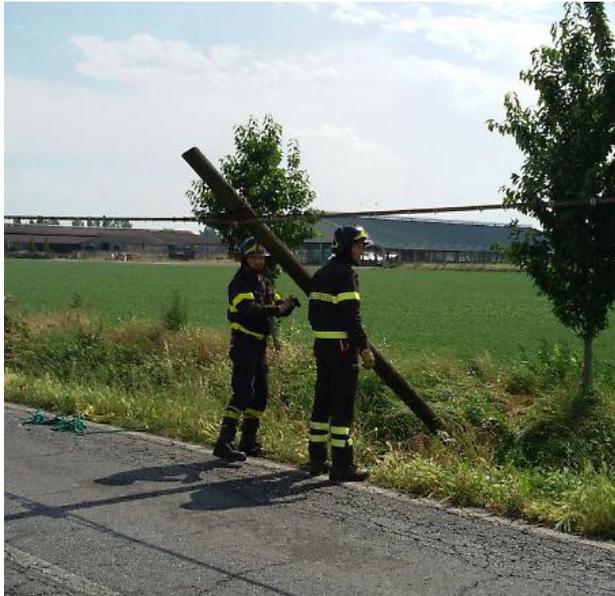
IMMAGINE 1: D.I. DANNEGGIATO

- 1) Soglia di danno visibile (83 70 98)
- 2) Rottura delle braccia in legno (99 80 114)
- 3) Piegamto del palo in legno (108 85 130)
- 4) Rottura del palo in legno (118 98 142)**
- 5) Rottura o curvatura dei pali in acciaio o calcestruzzo (138 115 149)
- 6) Collasso delle torri metalliche a traliccio (141 116 165)

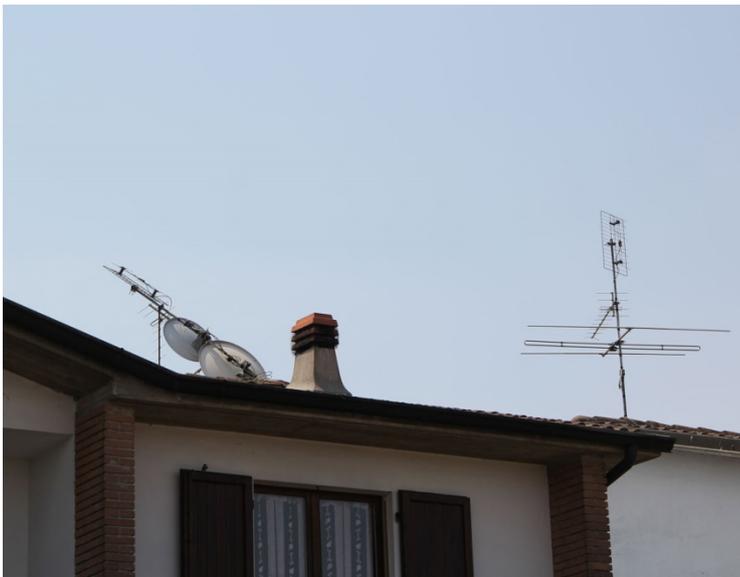
IMMAGINE 1: D.I. DANNEGGIATO

In base all'entità del danno non risulta possibile stabilire la tipologia costruttiva delle strutture verticali portanti e degli impalcati di copertura.

1) Soglia di danno visibile (66 54 83)

2) Perdita limitata dei coppi di copertura del tetto (<20-40%) (80 67 99)

3) Significativa perdita dei coppi di copertura del tetto (>20-40%) (95 80 116)

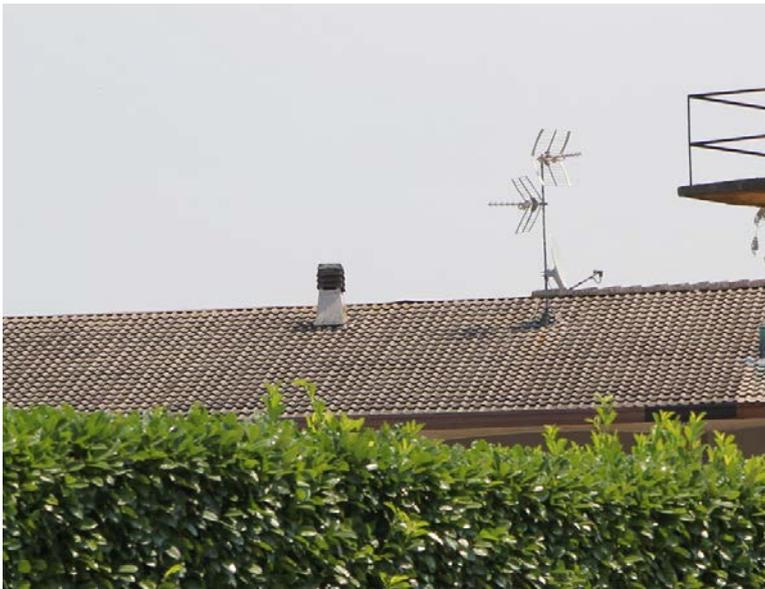
IMMAGINE 1: D.I. DANNEGGIATO

In base all'entità del danno non risulta possibile stabilire la tipologia costruttiva delle strutture verticali portanti e degli impalcati di copertura.

1) Soglia di danno visibile (66 54 83)

2) Perdita limitata dei coppi di copertura del tetto (<20-40%) (80 67 99)

3) Significativa perdita dei coppi di copertura del tetto (>20-40%) (95 80 116)

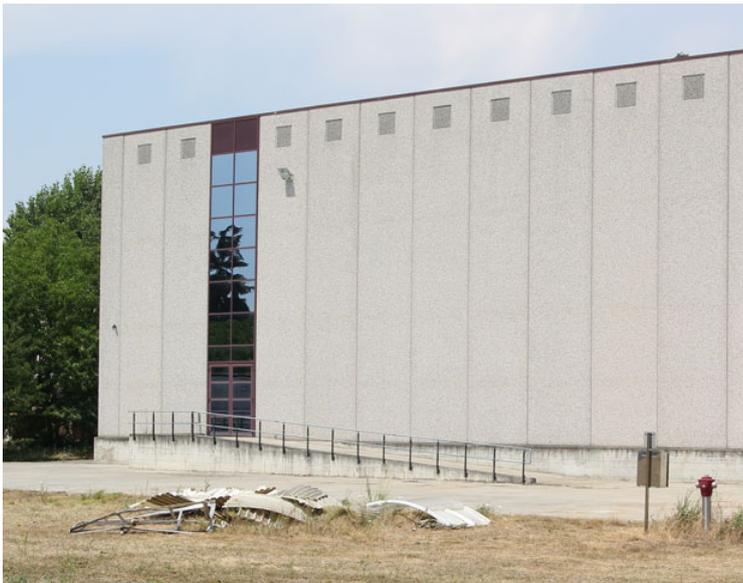
IMMAGINE 1: D.I. DANNEGGIATO

- 1) Soglia di danno visibile (68 55 83)
- 2) Perdita limitata di materiale del tetto (<20%) (83 69 105)**
- 3) Collasso verso l'interno o verso l'esterno di portoni ad apertura verticale (a tapparella) o di resistenza equivalente (88 75 107)
- 4) Sollevamento o crollo del ponte del tetto (coppelle); perdita significativa di materiale del tetto (>20%) (103 88 122)
- 5) Collasso di altre pareti esterne non portanti (114 93 126)
- 6) Collasso dei pannelli perimetrali in calcestruzzo (124 102 144)
- 7) Distruzione totale di larga parte o dell'intero edificio con asportazione dei tegoli "a Y" e collasso del sistema a telaio travi-pilastri (158 131 186)

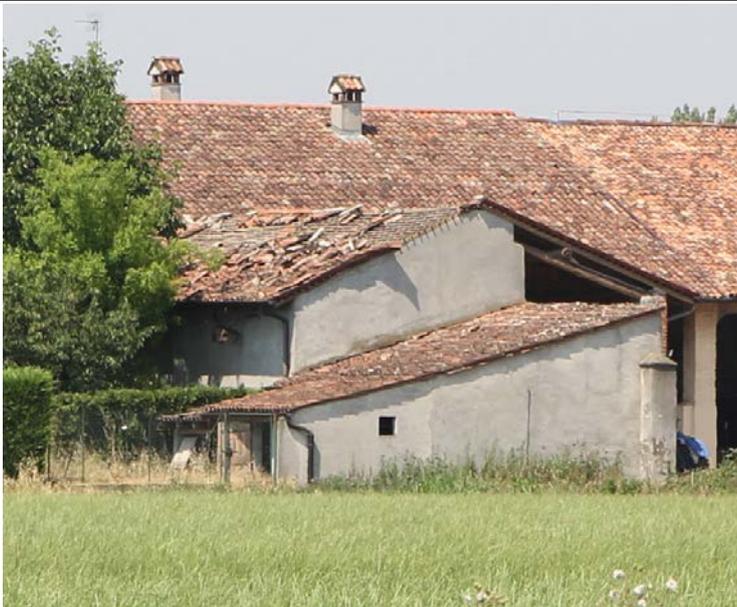
IMMAGINE 1: D.I. DANNEGGIATO

Annesso rustico in muratura con copertura in legno con capriate o singoli travetti o travetti su trave di colmo (VMB-CL)

- 1) Soglia di danno visibile (66 54 83)
- 2) **Perdita limitata dei coppi di copertura del tetto (<20-40%) (80 67 99)**
- 3) Sollevamento del ponte del tetto; significativa perdita dei coppi di copertura del tetto (>20-40%) (95 80 116)
- 4) Sollevamento o collasso della struttura del tetto lasciando maggior parte delle pareti in piedi (123 103 143)
- 5) Crollo delle pareti del piano più alto (133 115 150)
- 6) Crollo dei due piani più alti di edifici a 3 o più piani (156 132 180)_(se condominio)
- 7) Distruzione totale di un'ampia parte di edificio (180 160 205)

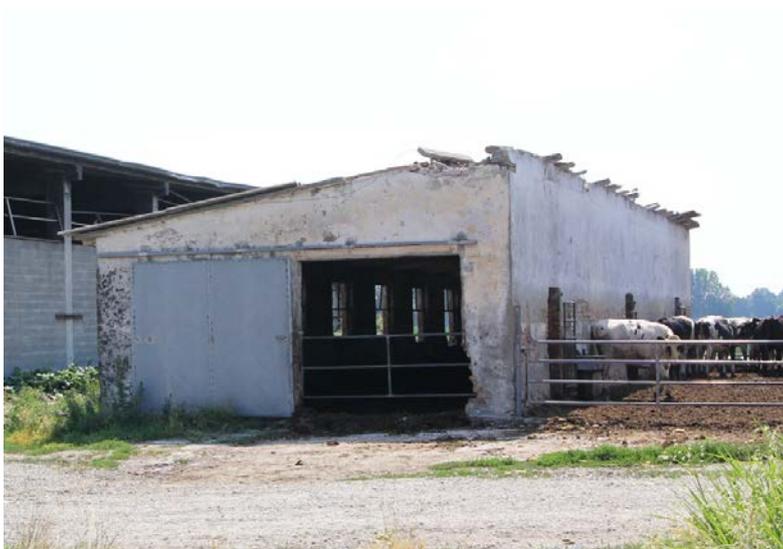
IMMAGINE 1: D.I. DANNEGGIATO

Annesso rustico in muratura con copertura in travetti prefabbricati in cemento armato su setti murari con o senza solaio sotto tetto (VMB-CTRP)

In merito alla tipologia di danno si sottolinea una Velocità delle raffiche posizionata tra V_{media} e V_{min} quindi al limite superiore della fascia EF0 (trattasi di EF0 weak).

- 1) Soglia di danno visibile (66 54 83)
- 2) Perdita limitata dei coppi di copertura del tetto (<20-40%) (80 67 99)
- 3) **Sollevamento del ponte del tetto; significativa perdita dei coppi di copertura del tetto (>20-40%) (95 80 116)**
- 4) Forte danneggiamento-asportazione dei travetti prefabbricati del tetto (123 103 143)
- 5) Sollevamento o collasso del solaio sotto tetto lasciando maggior parte delle pareti del piano più alto in piedi (153 133 163)
- 6) Crollo delle pareti del piano più alto (163 145 180)
- 7) Crollo dei due piani più alti di edifici a 3 o più piani (186 162 210)_(se condominio)
- 8) Distruzione totale di un'ampia parte di edificio (210 190 235)

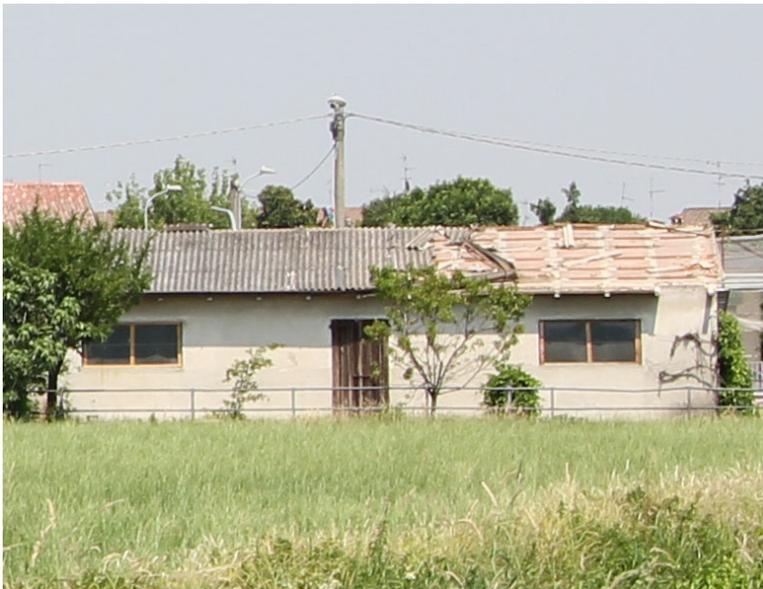
IMMAGINE 1: D.I. DANNEGGIATO

Annesso rustico in muratura con copertura in travetti prefabbricati in cemento armato su setti murari con o senza solaio sotto tetto (VMB-CTRP)

In merito alla tipologia di danno si sottolinea una Velocità delle raffiche posizionata tra V_{media} e V_{max} quindi al limite inferiore della fascia EF1 (trattasi di EF1 weak).

- 1) Soglia di danno visibile (66 54 83)
- 2) **Perdita limitata di materiale di copertura del tetto (<20-40%) (80 67 99)**
- 3) Sollevamento del ponte del tetto; significativa perdita dei coppi di copertura del tetto (>20-40%) (95 80 116)
- 4) Forte danneggiamento-asportazione dei travetti prefabbricati del tetto (123 103 143)
- 5) Sollevamento o collasso del solaio sotto tetto lasciando maggior parte delle pareti del piano più alto in piedi (153 133 163)
- 6) Crollo delle pareti del piano più alto (163 145 180)
- 7) Crollo dei due piani più alti di edifici a 3 o più piani (186 162 210)_(se condominio)
- 8) Distruzione totale di un'ampia parte di edificio (210 190 235)

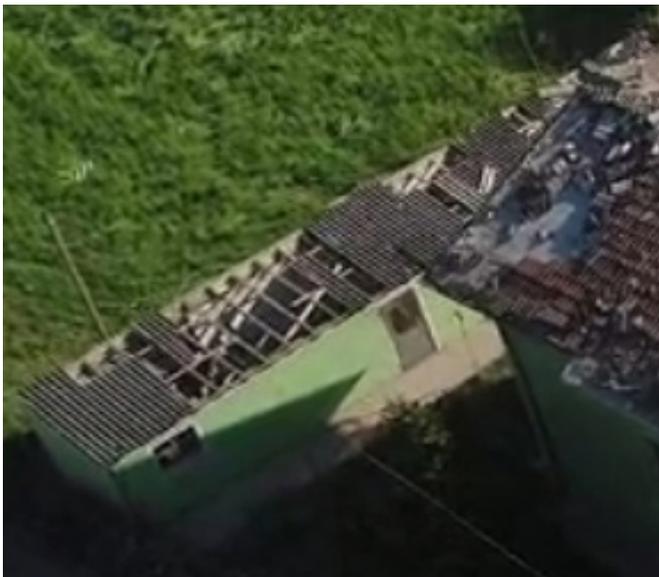
IMMAGINE 1: D.I. DANNEGGIATO

Annesso rustico in muratura con copertura in legno con capriate o singoli travetti o travetti su trave di colmo (VMB-CL)

- 1) Soglia di danno visibile (66 54 83)
- 2) **Perdita limitata di materiale di copertura del tetto (<20-40%) (80 67 99)**
- 3) Sollevamento del ponte del tetto; significativa perdita dei coppi di copertura del tetto (>20-40%) (95 80 116)
- 4) Sollevamento o collasso della struttura del tetto lasciando maggior parte delle pareti in piedi (123 103 143)
- 5) Crollo delle pareti del piano più alto (133 115 150)
- 6) Crollo dei due piani più alti di edifici a 3 o più piani (156 132 180)_(se condominio)
- 7) Distruzione totale di un'ampia parte di edificio (180 160 205)

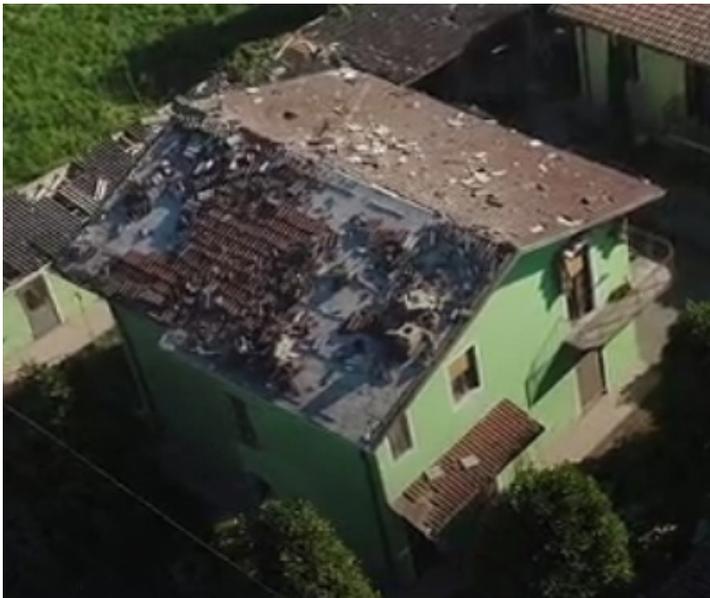
IMMAGINE 1: D.I. DANNEGGIATO

- 1) Soglia di danno visibile (66 54 83)
- 2) Perdita limitata dei coppi di copertura del tetto (<20-40%) (80 67 99)
- 3) **Significativa perdita dei coppi di copertura del tetto (>20-40%) (95 80 116)**

In base all'entità del danno non risulta possibile stabilire la tipologia costruttiva delle strutture verticali portanti e degli impalcati di copertura.

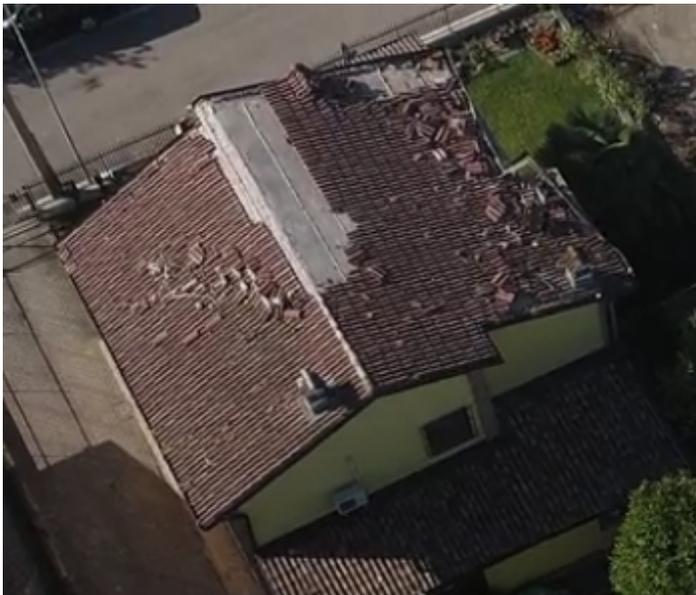
IMMAGINE 1: D.I. DANNEGGIATO

- 1) Soglia di danno visibile (66 54 83)
- 2) Perdita limitata dei coppi di copertura del tetto (<20-40%) (80 67 99)
- 3) **Significativa perdita dei coppi e di altro materiale di copertura del tetto (>20-40%) (95 80 116)**
- 4) Forte lesione o parziale asportazione della soletta "in andamento" (133 103 153)
- 5) Asportazione totale della soletta "in andamento" (163 143 173)
- 6) Sollevamento o collasso del solaio sotto tetto lasciando maggior parte delle pareti del piano più alto in piedi (186 168 203)
- 7) Crollo dei due piani più alti di edifici a 3 o più piani o distruzione totale di un'ampia parte di edificio con difetti costruttivi (205 187 222)_(se condominio)

Si segnalano anche evidenti lesioni ai pluviali e ad una canna fumaria.

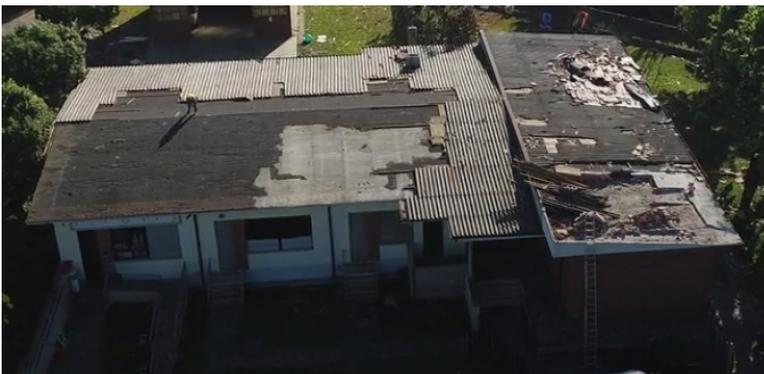
IMMAGINE 1: D.I. DANNEGGIATO

In merito alla tipologia di danno si sottolinea una Velocità delle raffiche posizionata tra V_{media} e V_{max} quindi al limite superiore della fascia EF1 (trattasi di EF1 strong).

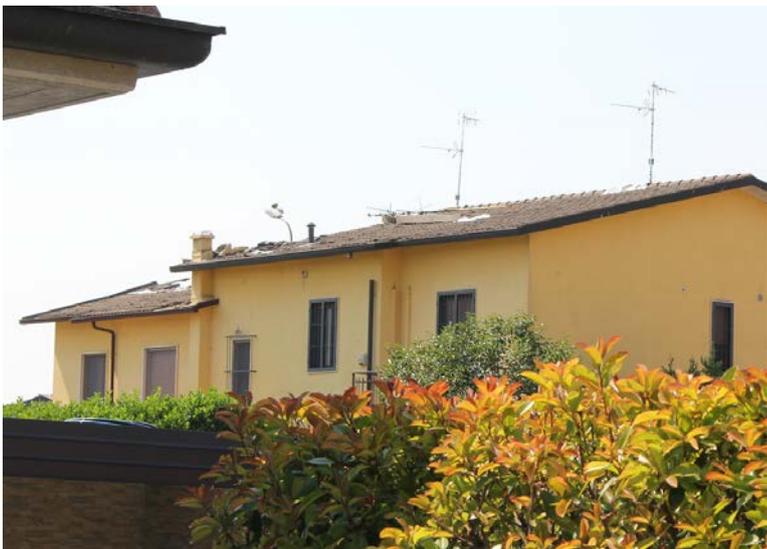
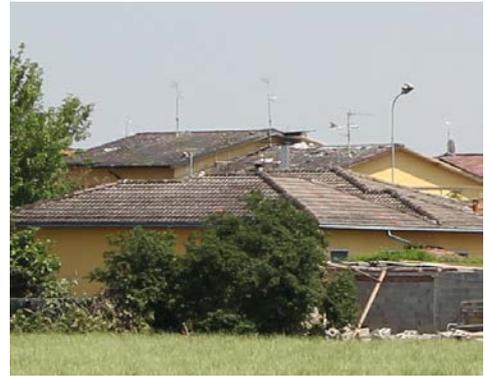
IMMAGINE 1: D.I. DANNEGGIATO

- 1) Soglia di danno visibile (66 54 83)
- 2) **Perdita limitata dei coppi di copertura del tetto (<20-40%) (80 67 99)**
- 3) Significativa perdita dei coppi di copertura del tetto (>20-40%) (95 80 116)

In base all'entità del danno non risulta possibile stabilire la tipologia costruttiva delle strutture verticali portanti e degli impalcati di copertura.

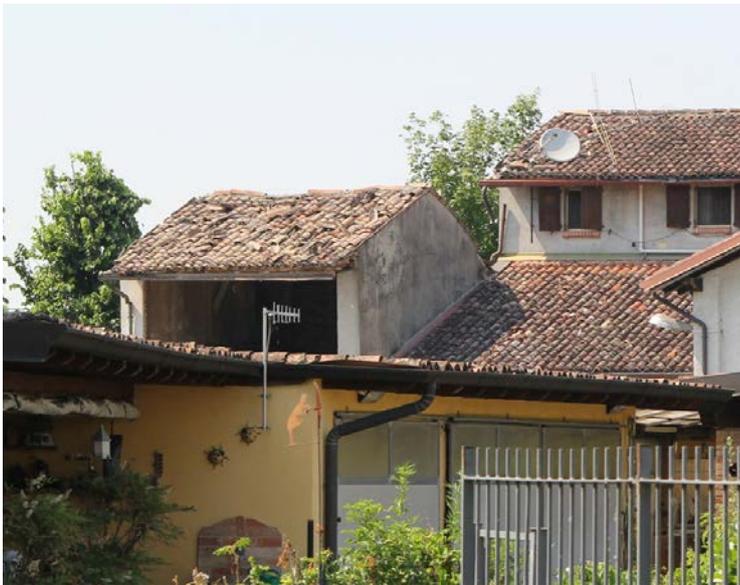
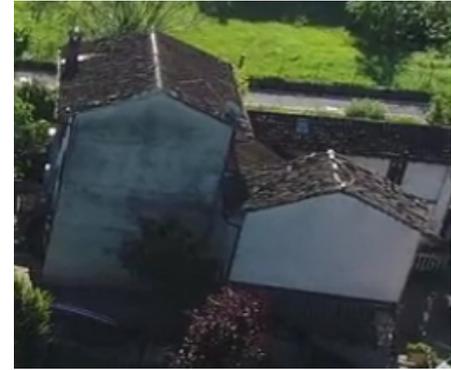
IMMAGINE 1: D.I. DANNEGGIATO

Villetta Mono-Bi Familiare e annesso rustico in muratura con copertura in legno con capriate o singoli travetti o travetti su trave di colmo (VMB-CL)

- 1) Soglia di danno visibile (66 54 83)
- 2) **Perdita limitata dei coppi di copertura del tetto (<20-40%) (80 67 99)**
- 3) Sollevamento del ponte del tetto; significativa perdita dei coppi di copertura del tetto (>20-40%) (95 80 116)
- 4) Sollevamento o collasso della struttura del tetto lasciando maggior parte delle pareti in piedi (123 103 143)
- 5) Crollo delle pareti del piano più alto (133 115 150)
- 6) Crollo dei due piani più alti di edifici a 3 o più piani (156 132 180)_(se condominio)
- 7) Distruzione totale di un'ampia parte di edificio (180 160 205)

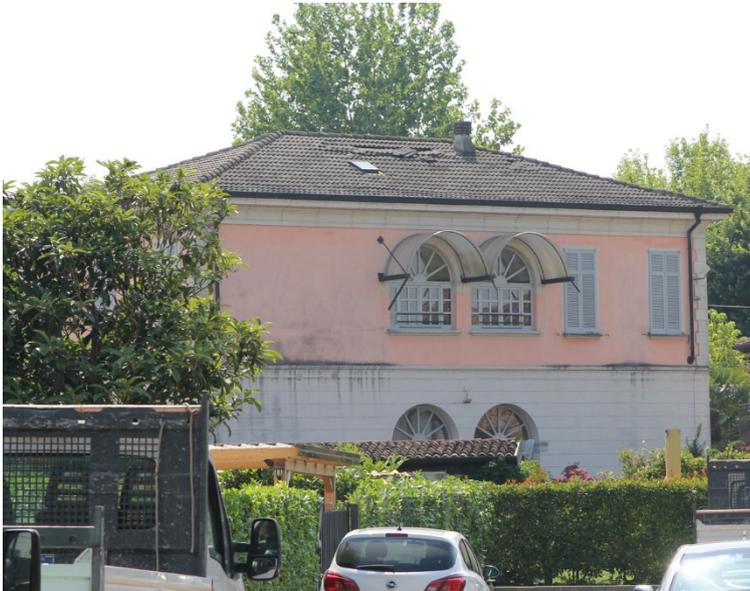
IMMAGINE 2: D.I. DANNEGGIATO O PRIMA DEL DANNO

- 1) Soglia di danno visibile (66 54 83)**
- 2) Perdita limitata dei coppi di copertura del tetto (<20-40%) (80 67 99)
- 3) Significativa perdita dei coppi di copertura del tetto (>20-40%) (95 80 116)

In base all'entità del danno non risulta possibile stabilire la tipologia costruttiva delle strutture verticali portanti e degli impalcati di copertura.

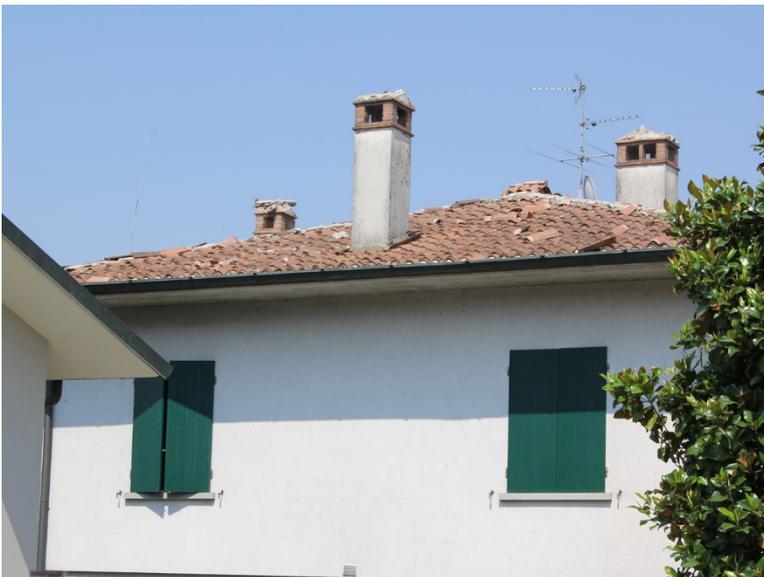
IMMAGINE 1: D.I. DANNEGGIATO

In base all'entità del danno non risulta possibile stabilire la tipologia costruttiva delle strutture verticali portanti e degli impalcati di copertura.

1) Soglia di danno visibile (66 54 83)

2) Perdita limitata dei coppi di copertura del tetto (<20-40%) (80 67 99)

3) Significativa perdita dei coppi di copertura del tetto (>20-40%) (95 80 116)

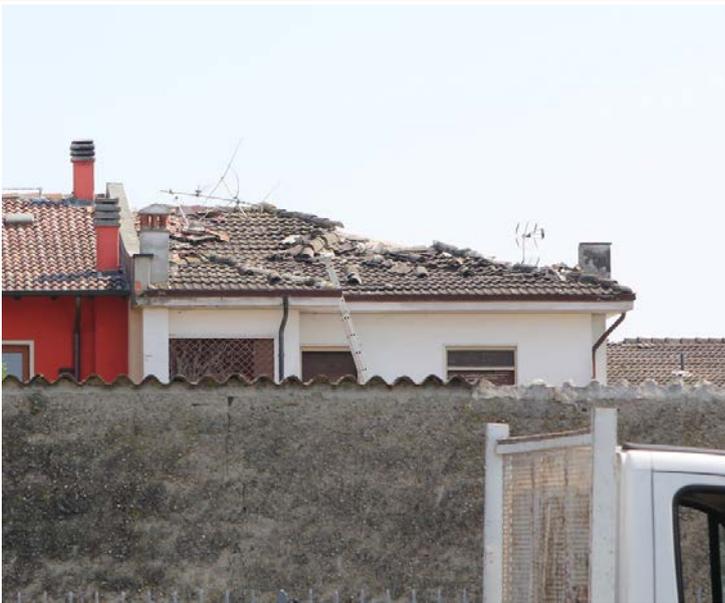
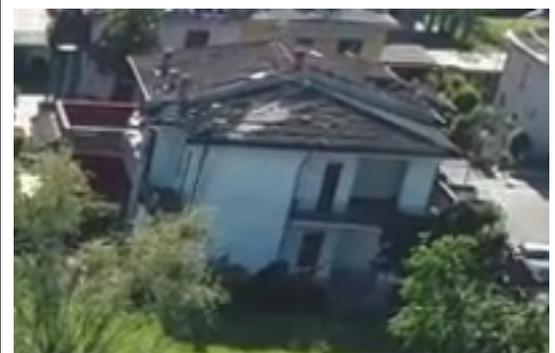
IMMAGINE 1: D.I. DANNEGGIATO

- 1) Soglia di danno visibile (66 54 83)
- 2) Perdita limitata dei coppi di copertura del tetto (<20-40%) (80 67 99)
- 3) **Sollevamento del ponte del tetto; significativa perdita dei coppi di copertura del tetto (>20-40%) (95 80 116)**
- 4) Forte danneggiamento-asportazione della struttura a nido d'ape del tetto (123 103 143)
- 5) Sollevamento o collasso del solaio sotto tetto lasciando maggior parte delle pareti del piano più alto in piedi (153 133 163)
- 6) Crollo delle pareti del piano più alto (163 145 180)
- 7) Crollo dei due piani più alti di edifici a 3 o più piani (186 162 210)_(se condominio)
- 8) Distruzione totale di un'ampia parte di edificio (210 190 235)

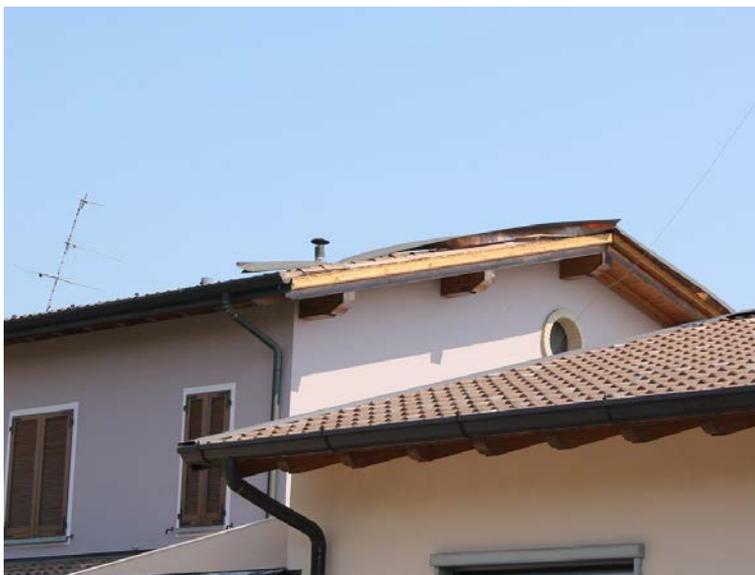
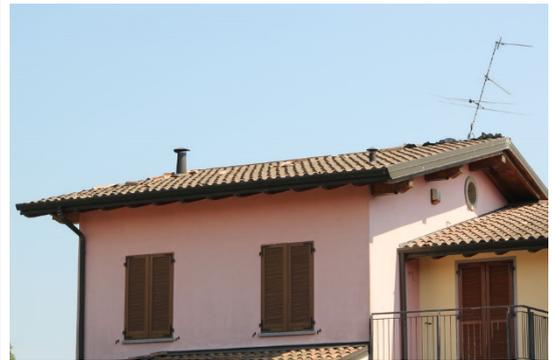
IMMAGINE 1: D.I. DANNEGGIATO

1) Soglia di danno visibile (66 54 83)

2) Perdita limitata dei coppi di copertura del tetto (<20-40%) (80 67 99)

3) Sollevamento del ponte del tetto; significativa perdita dei coppi di copertura del tetto (>20-40%) (95 80 116)

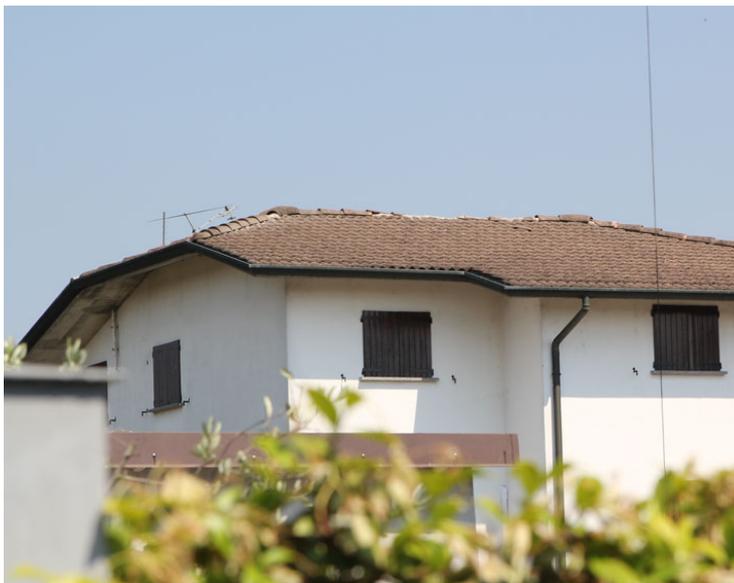
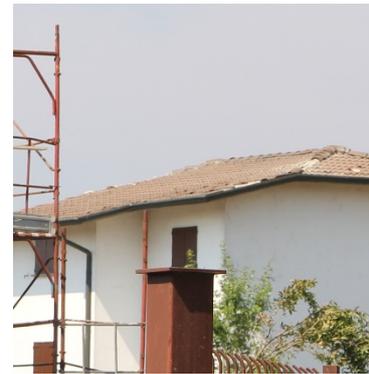
IMMAGINE 1: D.I. DANNEGGIATO

- 1) **Soglia di danno visibile (66 54 83)**
- 2) Perdita limitata dei coppi di copertura del tetto (<20-40%) (80 67 99)
- 3) Significativa perdita dei coppi di copertura del tetto (>20-40%) (95 80 116)

In base all'entità del danno non risulta possibile stabilire la tipologia costruttiva delle strutture verticali portanti e degli impalcati di copertura.

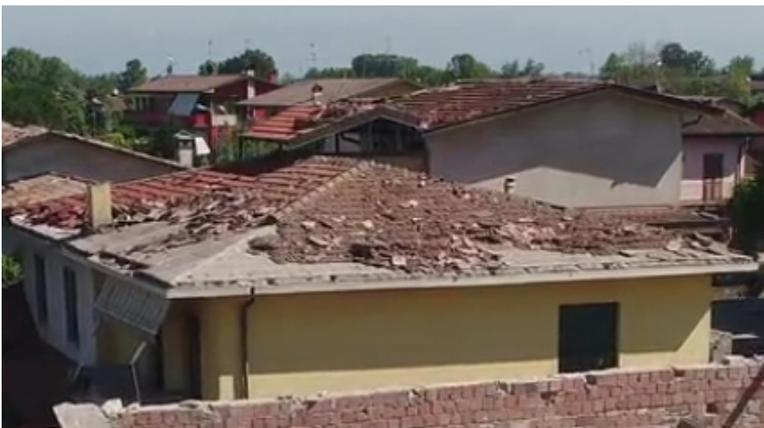
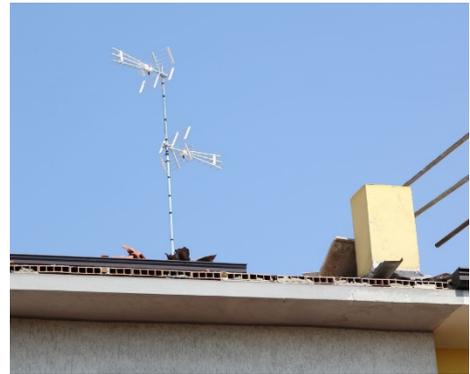
IMMAGINE 1: D.I. DANNEGGIATO

- 1) Soglia di danno visibile (66 54 83)
- 2) Perdita limitata dei coppi di copertura del tetto (<20-40%) (80 67 99)
- 3) **Sollevamento del ponte del tetto; significativa perdita dei coppi di copertura del tetto (>20-40%) (95 80 116)**
- 4) Forte danneggiamento-asportazione della struttura a nido d'ape del tetto (123 103 143)
- 5) Sollevamento o collasso del solaio sotto tetto lasciando maggior parte delle pareti del piano più alto in piedi (153 133 163)
- 6) Crollo delle pareti del piano più alto (163 145 180)
- 7) Crollo dei due piani più alti di edifici a 3 o più piani (186 162 210)_(se condominio)
- 8) Distruzione totale di un'ampia parte di edificio (210 190 235)

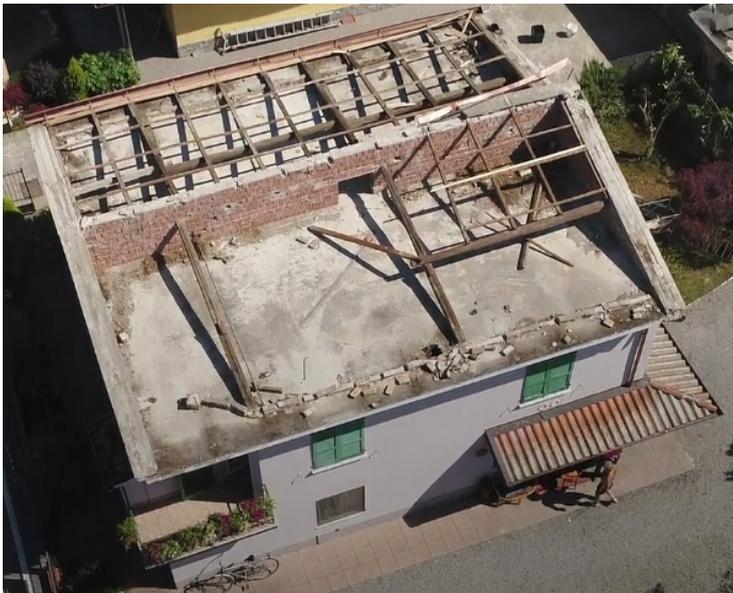
IMMAGINE 1: D.I. DANNEGGIATO

- 1) Soglia di danno visibile (66 54 83)
- 2) Perdita limitata dei coppi di copertura del tetto (<20-40%) (80 67 99)
- 3) Sollevamento del ponte del tetto; significativa perdita dei coppi di copertura del tetto (>20-40%) (95 80 116)
- 4) **Sollevamento o collasso della struttura del tetto lasciando maggior parte delle pareti in piedi (123 103 143)**
- 5) Crollo delle pareti del piano più alto (133 115 150)
- 6) Crollo dei due piani più alti di edifici a 3 o più piani (156 132 180)_(se condominio)
- 7) Distruzione totale di un'ampia parte di edificio (180 160 205)

In merito alla tipologia di danno si sottolinea una Velocità delle raffiche posizionata tra V_{media} e V_{min} quindi al limite superiore della fascia EF1 (trattasi di EF1 strong).

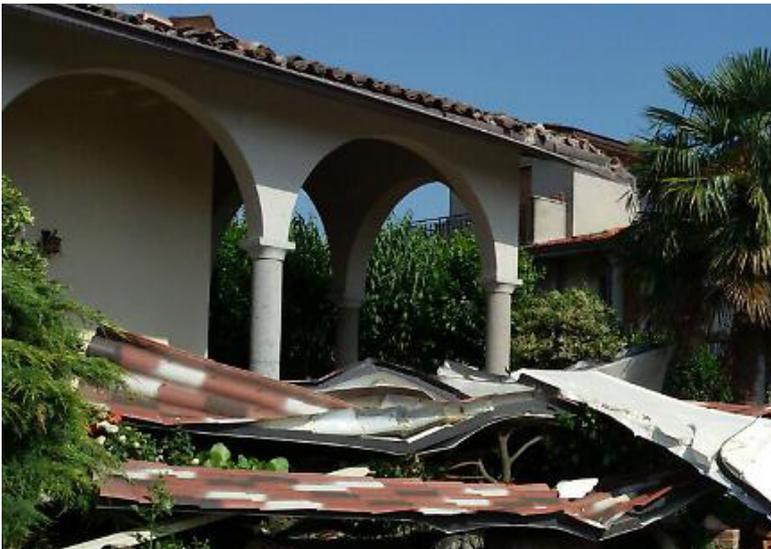
IMMAGINE 1: D.I. DANNEGGIATO

In base all'entità del danno non risulta possibile stabilire la tipologia costruttiva delle strutture verticali portanti e degli impalcati di copertura.

- 1) Soglia di danno visibile (66 54 83)
- 2) **Perdita limitata dei coppi di copertura del tetto (<20-40%) (80 67 99)**
- 3) Significativa perdita dei coppi di copertura del tetto (>20-40%) (95 80 116)

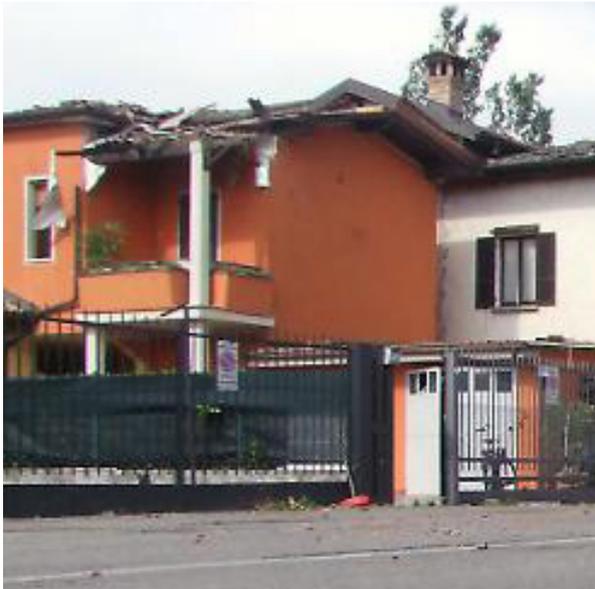
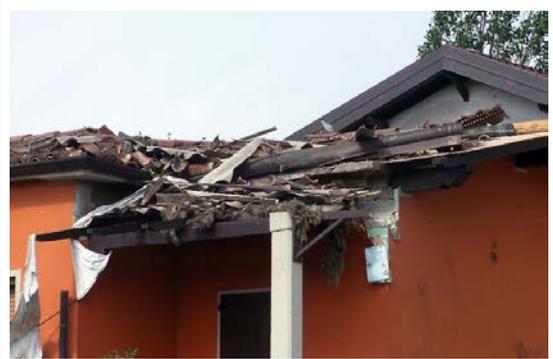
IMMAGINE 1: D.I. DANNEGGIATO

In merito alla tipologia di danno si sottolinea una Velocità delle raffiche posizionata tra V_{media} e V_{min} quindi al limite superiore della fascia EF0 (trattasi di EF0 strong).

- 1) Soglia di danno visibile (66 54 83)
- 2) Perdita limitata dei coppi di copertura del tetto (<20-40%) (80 67 99)
- 3) **Sollevamento del ponte del tetto; significativa perdita dei coppi di copertura del tetto (>20-40%) (95 80 116)**
- 4) Sollevamento o collasso della struttura del tetto lasciando maggior parte delle pareti in piedi (123 103 143)
- 5) Crollo delle pareti del piano più alto (133 115 150)
- 6) Crollo dei due piani più alti di edifici a 3 o più piani (156 132 180)_(se condominio)
- 7) Distruzione totale di un'ampia parte di edificio (180 160 205)

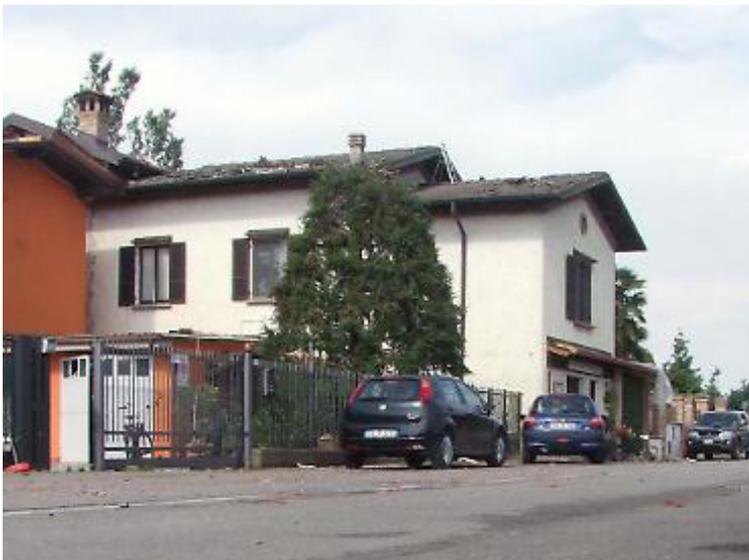
IMMAGINE 1: D.I. DANNEGGIATO

- 1) Soglia di danno visibile (66 54 83)
- 2) **Perdita limitata dei coppi di copertura del tetto (<20-40%) (80 67 99)**
- 3) Significativa perdita dei coppi di copertura del tetto (>20-40%) (95 80 116)

In base all'entità del danno non risulta possibile stabilire la tipologia costruttiva delle strutture verticali portanti e degli impalcati di copertura.

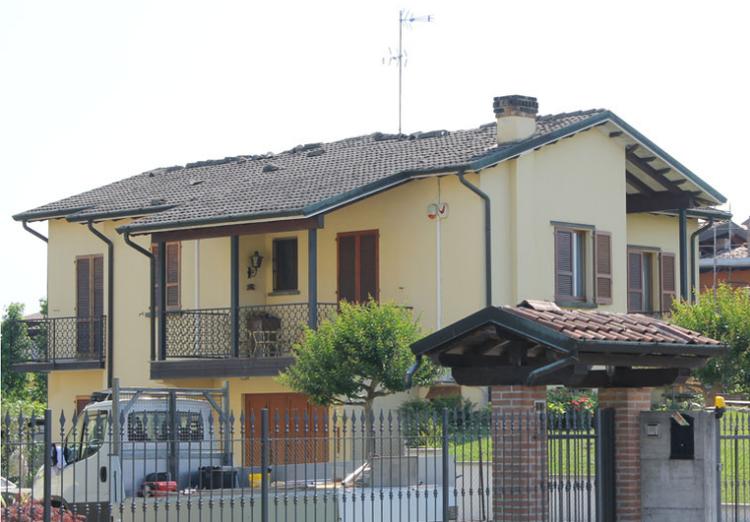
IMMAGINE 1: D.I. DANNEGGIATO

- 1) Soglia di danno visibile (66 54 83)
- 2) **Perdita limitata dei coppi di copertura del tetto (<20-40%) (80 67 99)**
- 3) Sollevamento del ponte del tetto; significativa perdita dei coppi di copertura del tetto (>20-40%) (95 80 116)
- 4) Sollevamento o collasso della struttura del tetto lasciando maggior parte delle pareti in piedi (123 103 143)
- 5) Crollo delle pareti del piano più alto (133 115 150)
- 6) Crollo dei due piani più alti di edifici a 3 o più piani (156 132 180)_(se condominio)
- 7) Distruzione totale di un'ampia parte di edificio (180 160 205)

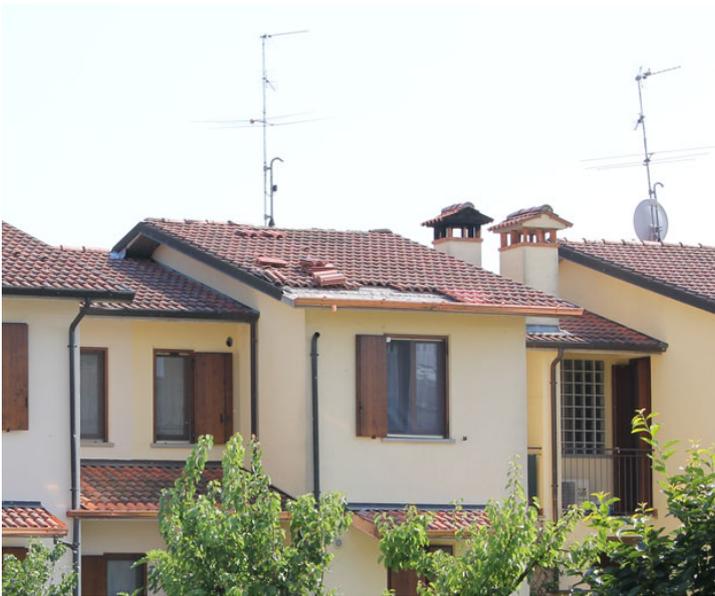
IMMAGINE 1: D.I. DANNEGGIATO

In base all'entità del danno non risulta possibile stabilire la tipologia costruttiva delle strutture verticali portanti e degli impalcati di copertura.

- 1) Soglia di danno visibile (66 54 83)
- 2) **Perdita limitata dei coppi di copertura del tetto (<20-40%) (80 67 99)**
- 3) Significativa perdita dei coppi di copertura del tetto (>20-40%) (95 80 116)

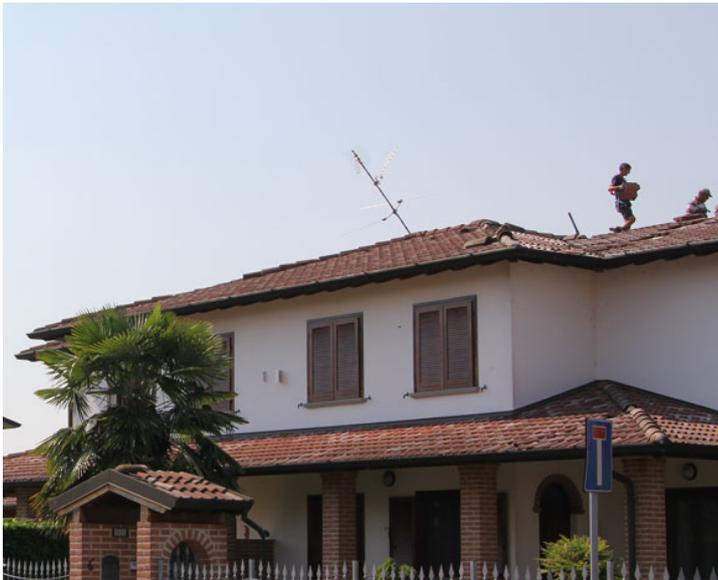
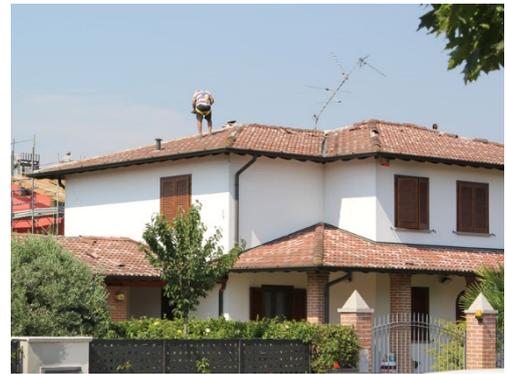
IMMAGINE 1: D.I. DANNEGGIATO

- 1) Soglia di danno visibile (66 54 83)
- 2) **Perdita limitata dei coppi di copertura del tetto (<20-40%) (80 67 99)**
- 3) Sollevamento del ponte del tetto; significativa perdita dei coppi di copertura del tetto (>20-40%) (95 80 116)
- 4) Sollevamento o collasso della struttura del tetto lasciando maggior parte delle pareti in piedi (123 103 143)
- 5) Crollo delle pareti del piano più alto (133 115 150)
- 6) Crollo dei due piani più alti di edifici a 3 o più piani (156 132 180)_(se condominio)
- 7) Distruzione totale di un'ampia parte di edificio (180 160 205)

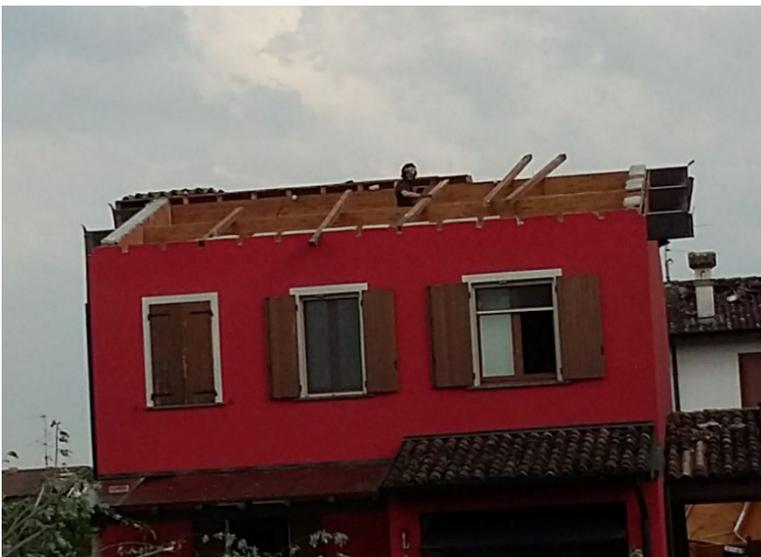
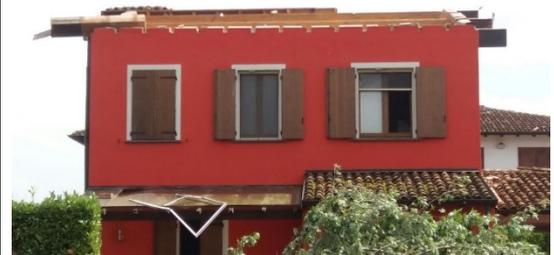
IMMAGINE 1: D.I. DANNEGGIATO

- 1) Soglia di danno visibile (66 54 83)
- 2) Perdita limitata dei coppi di copertura del tetto (<20-40%) (80 67 99)
- 3) **Sollevamento del ponte del tetto; significativa perdita dei coppi di copertura del tetto (>20-40%) (95 80 116)**
- 4) Sollevamento o collasso della struttura del tetto lasciando maggior parte delle pareti in piedi (123 103 143)
- 5) Crollo delle pareti del piano più alto (133 115 150)
- 6) Crollo dei due piani più alti di edifici a 3 o più piani (156 132 180)_(se condominio)
- 7) Distruzione totale di un'ampia parte di edificio (180 160 205)

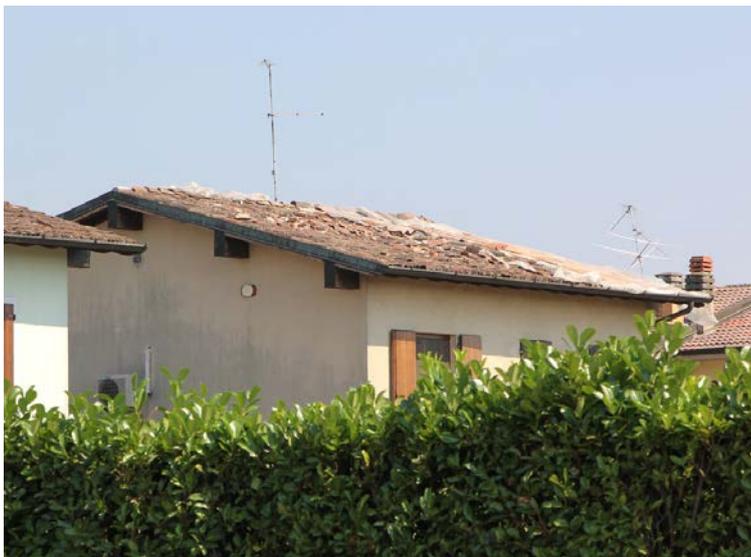
IMMAGINE 1: D.I. DANNEGGIATO

- 1) Soglia di danno visibile (66 54 83)
- 2) Perdita limitata dei coppi di copertura del tetto (<20-40%) (80 67 99)
- 3) **Sollevamento del ponte del tetto; significativa perdita dei coppi di copertura del tetto (>20-40%) (95 80 116)**
- 4) Sollevamento o collasso della struttura del tetto lasciando maggior parte delle pareti in piedi (123 103 143)
- 5) Crollo delle pareti del piano più alto (133 115 150)
- 6) Crollo dei due piani più alti di edifici a 3 o più piani (156 132 180)_(se condominio)
- 7) Distruzione totale di un'ampia parte di edificio (180 160 205)

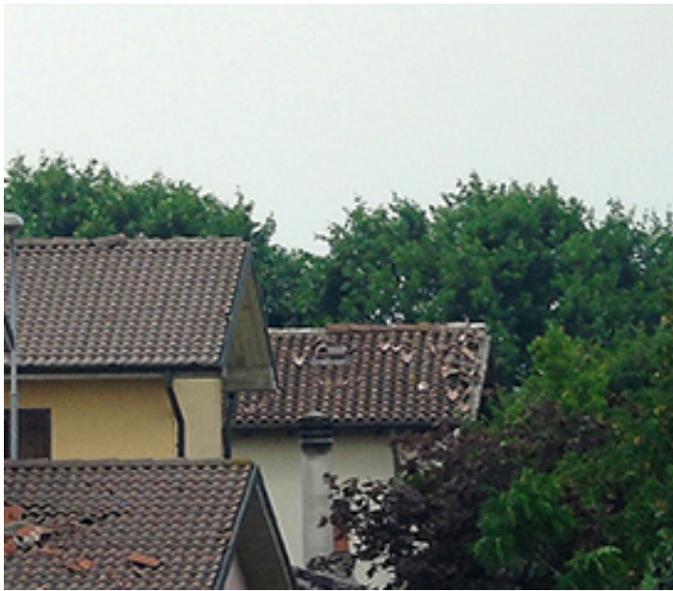
IMMAGINE 1: D.I. DANNEGGIATO

- 1) Soglia di danno visibile (66 54 83)
- 2) **Perdita limitata dei coppi di copertura del tetto (<20-40%) (80 67 99)**
- 3) Significativa perdita dei coppi di copertura del tetto (>20-40%) (95 80 116)

In base all'entità del danno non risulta possibile stabilire la tipologia costruttiva delle strutture verticali portanti e degli impalcati di copertura.

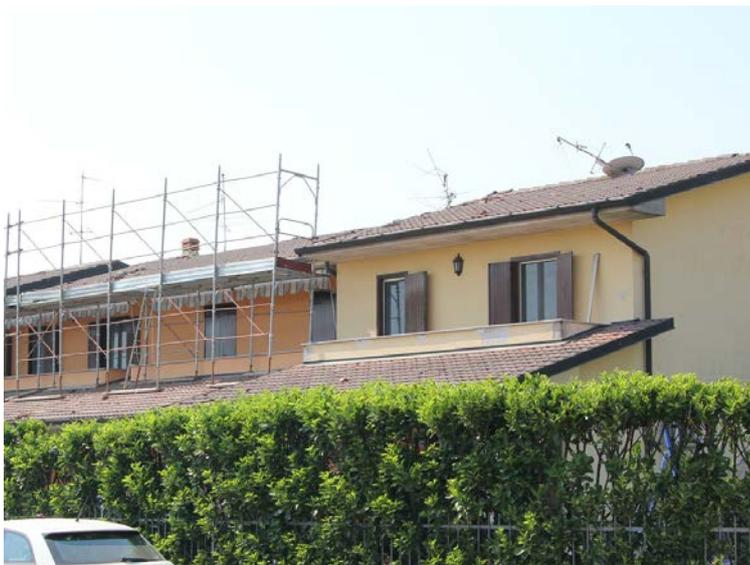
IMMAGINE 1: D.I. DANNEGGIATO

- 1) Soglia di danno visibile (66 54 83)
- 2) **Perdita limitata di coppi e materiale di copertura del tetto (<20-40%) (80 67 99)**
- 3) Significativa perdita dei coppi di copertura del tetto (>20-40%) (95 80 116)

In base all'entità del danno non risulta possibile stabilire la tipologia costruttiva delle strutture verticali portanti e degli impalcati di copertura.

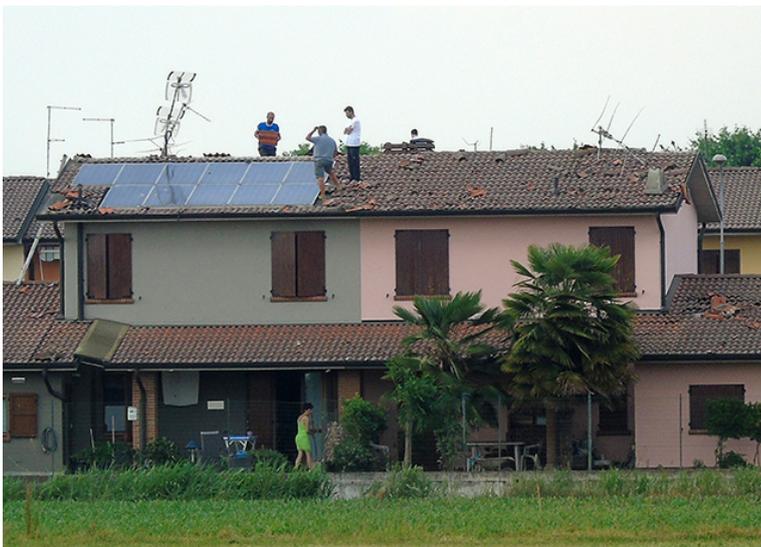
IMMAGINE 1: D.I. DANNEGGIATO

In base all'entità del danno non risulta possibile stabilire la tipologia costruttiva delle strutture verticali portanti e degli impalcati di copertura.

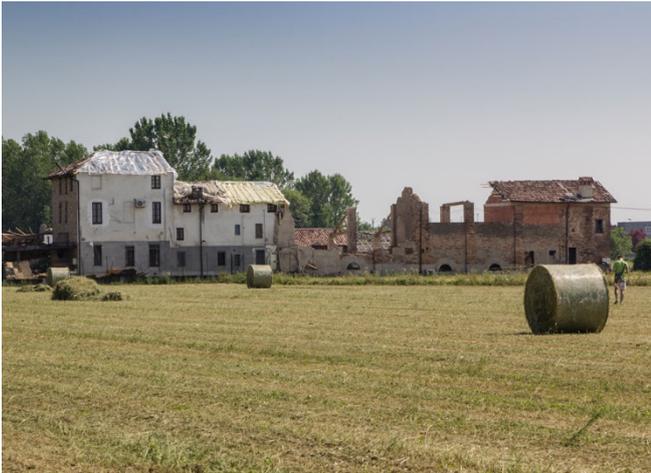
IMMAGINE 3: D.I. DANNEGGIATO

In merito alla tipologia di danno si sottolinea una Velocità delle raffiche prossima al limite superiore della fascia EF2 (trattasi di EF2 strong).

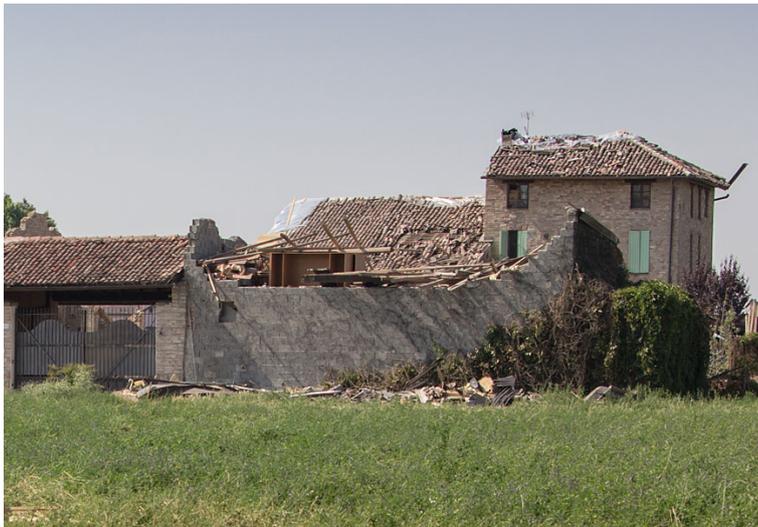
IMMAGINE 1: D.I. DANNEGGIATO

In merito alla tipologia di danno si sottolinea una Velocità delle raffiche prossima al limite superiore della fascia EF2 (trattasi di EF2 strong).

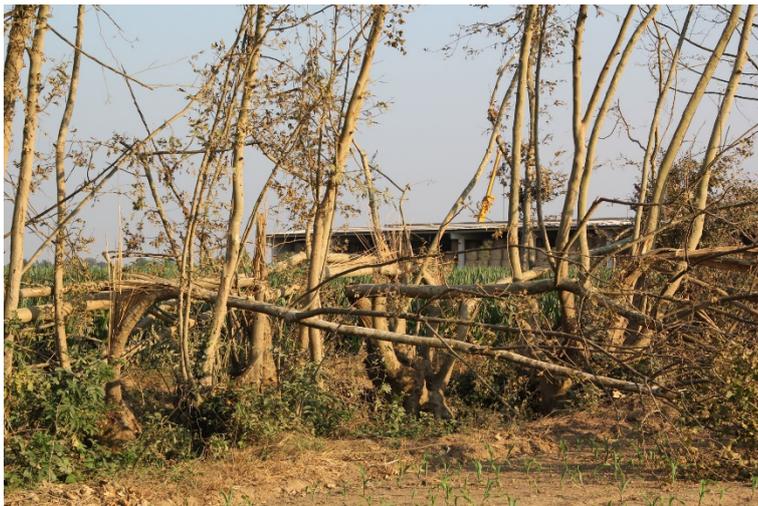
IMMAGINE 1: D.I. DANNEGGIATO

Genere ipotizzato Platanus sp. (Platano).

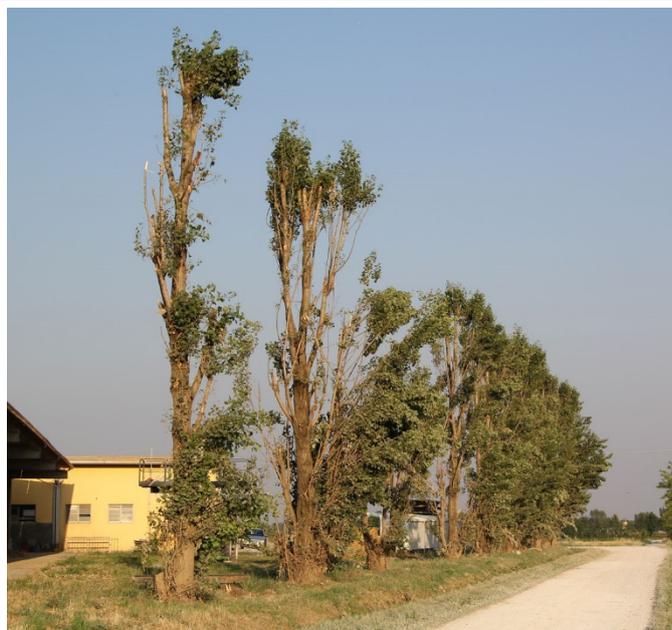
IMMAGINE 1: D.I. DANNEGGIATO

Genere ipotizzato Populus sp. (Pioppo).
In merito alla tipologia di danno si sottolinea una Velocità delle raffiche posizionata tra V_{media} e V_{max} quindi al limite inferiore della fascia EF1 (trattasi di EF1 weak).
