ALLEGATO AL CAPITOLO 4

SCHEDE INDICATORI DI DANNO

Si riportano di seguito le schede riassuntive inerenti ad ogni singolo indicatore di danno (DI) analizzato, unitamente ai relativi gradi di danno (DOD) ricavati per ciascun indicatore.

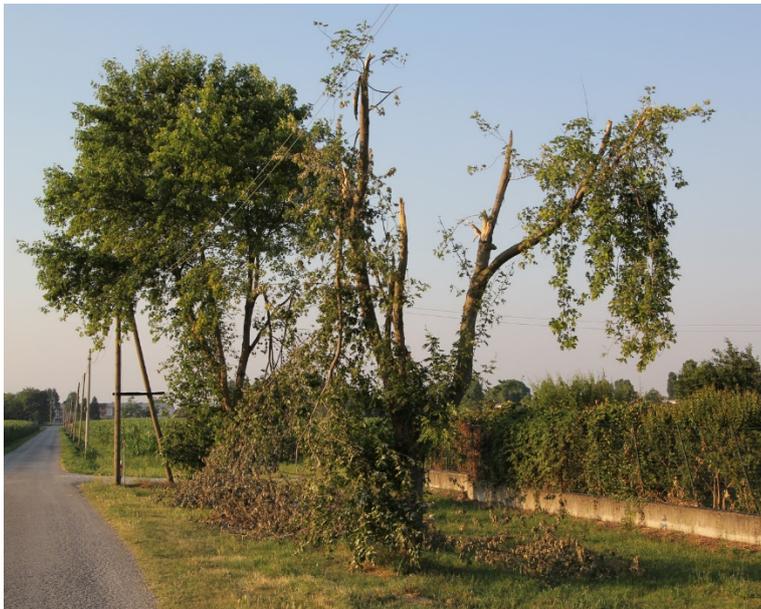
IMMAGINE 1: D.I. DANNEGGIATO

In merito alla tipologia di danno si sottolinea una Velocità delle raffiche posizionata tra V_{media} e V_{max} quindi al limite inferiore della fascia EF1 (trattasi di EF1 weak).

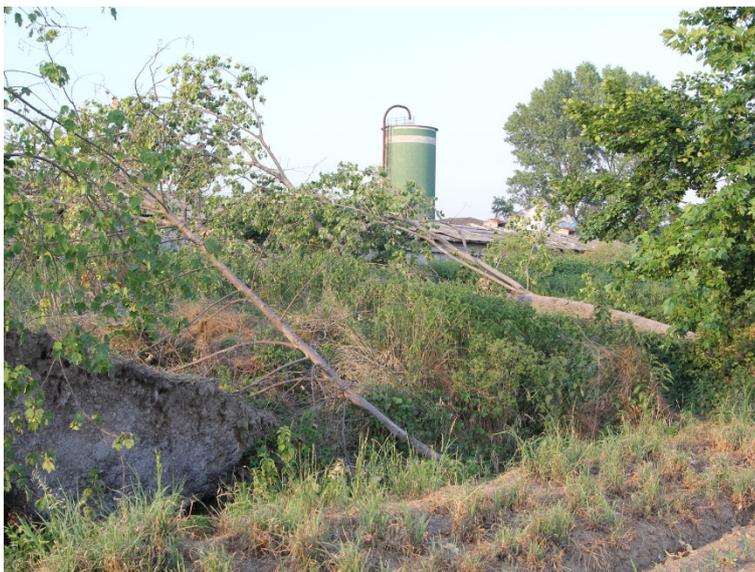
IMMAGINE 2: D.I. DANNEGGIATO O PRIMA DEL DANNO

Genere ipotizzato Populus sp. (Pioppo).
In merito alla tipologia di danno si sottolinea una Velocità delle raffiche posizionata tra V_{media} e V_{min} quindi al limite superiore della fascia EF0 (trattasi di EF0 strong).

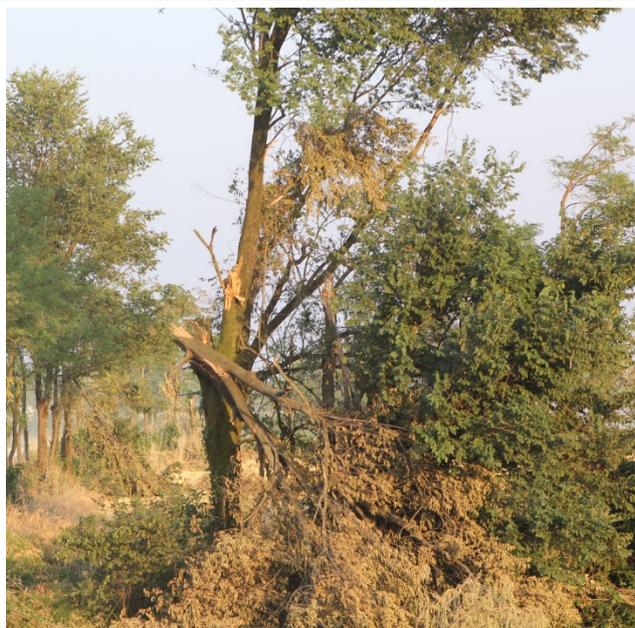
IMMAGINE 1: D.I. DANNEGGIATO

Genere ipotizzato Robinia sp. (Robinia).
In merito alla tipologia di danno si sottolinea una Velocità delle raffiche posizionata tra V_{media} e V_{max} quindi al limite inferiore della fascia EF1 (trattasi di EF1 weak).

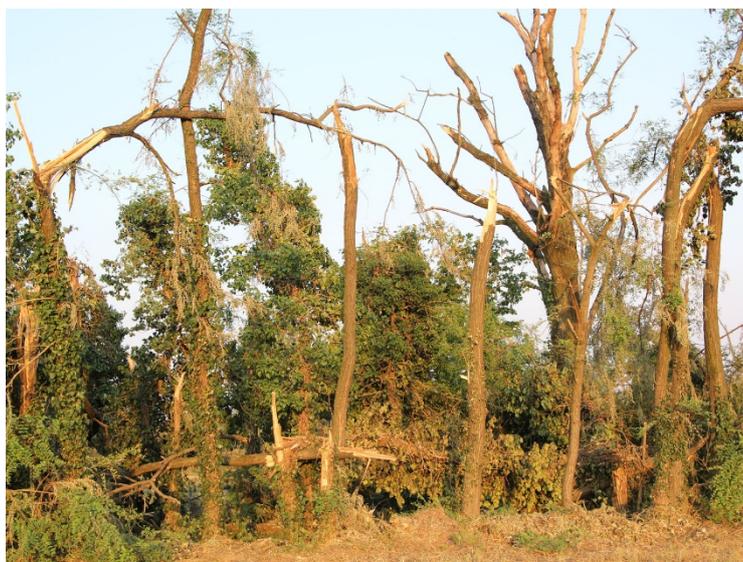
IMMAGINE 1: D.I. DANNEGGIATO

Genere ipotizzato Robinia sp. (Robinia).
In merito alla tipologia di danno si sottolinea una Velocità delle raffiche prossima al limite superiore della fascia EF1 (trattasi di EF1 strong).

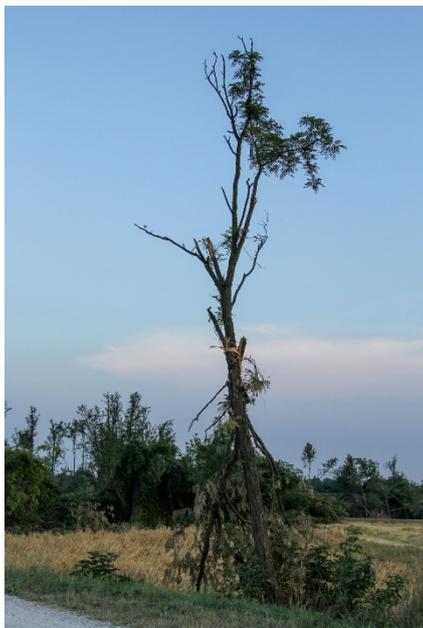
IMMAGINE 1: D.I. DANNEGGIATO

Genere ipotizzato Robinia sp. (Robinia).
In merito alla tipologia di danno si sottolinea una Velocità delle raffiche posizionata tra V_{media} e V_{max} quindi al limite inferiore della fascia EF1 (trattasi di EF1 weak).

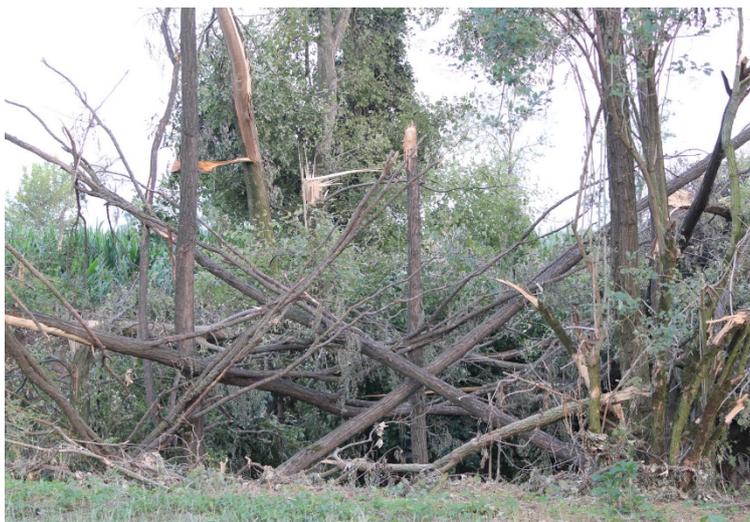
In merito alla tipologia di danno si sottolinea una Velocità delle raffiche prossima al limite superiore della fascia EF1 (trattasi di EF1 strong).

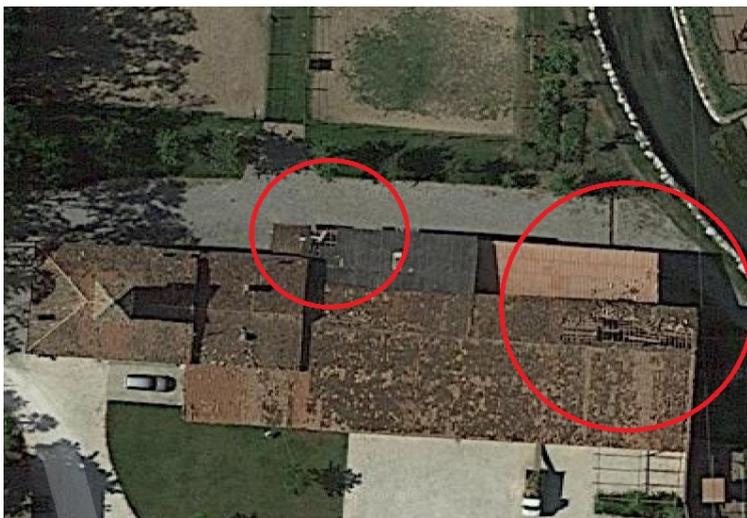
IMMAGINE 1: D.I. DANNEGGIATO

In merito alla tipologia di danno si sottolinea una Velocità delle raffiche posizionata tra V_{media} e V_{min} quindi al limite superiore della fascia EF0 (trattasi di EF0 strong).

- 1) Soglia di danno visibile (66 54 83)
- 2) Perdita limitata dei coppi di copertura del tetto (<20-40%) (80 67 99)
- 3) Sollevamento del ponte del tetto; significativa perdita dei coppi di copertura del tetto (>20-40%) (95 80 116)**
- 4) Sollevamento o collasso della struttura del tetto lasciando maggior parte delle pareti in piedi (123 103 143)
- 5) Crollo delle pareti del piano più alto (133 115 150)
- 6) Crollo dei due piani più alti di edifici a 3 o più piani (156 132 180)_(se condominio)
- 7) Distruzione totale di un'ampia parte di edificio (180 160 205)

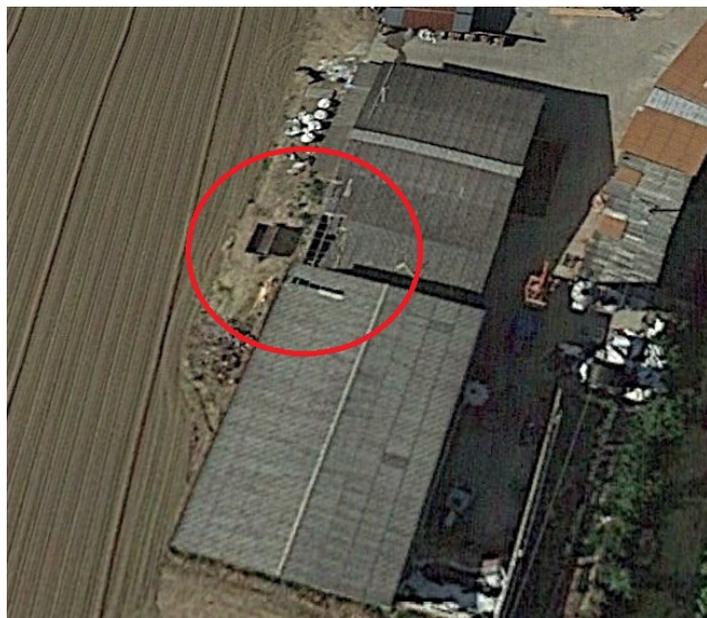
IMMAGINE 1: D.I. DANNEGGIATO

- 1) Soglia di danno visibile (67 54 83)**
- 2) Collasso verso l'interno o verso l'esterno di portoni ad apertura verticale (a tapparella) o di resistenza equivalente (89 75 108)
- 3) La lamiera grecata del tetto ed i pannelli di tamponamento vengono asportati dall'edificio (95 78 120)
- 4) Cedimento dell'ancoraggio delle colonne (117 96 135)
- 5) Torsione degli arcarecci di copertura (118 95 138)
- 6) Cedimento dei controventi (croci di S. Andrea) del sistema di resistenza ai carichi laterali (138 118 158)
- 7) Progressivo collasso dei telai rigidi (143 120 168)
- 8) Totale distruz. dell'edificio (155 132 178)

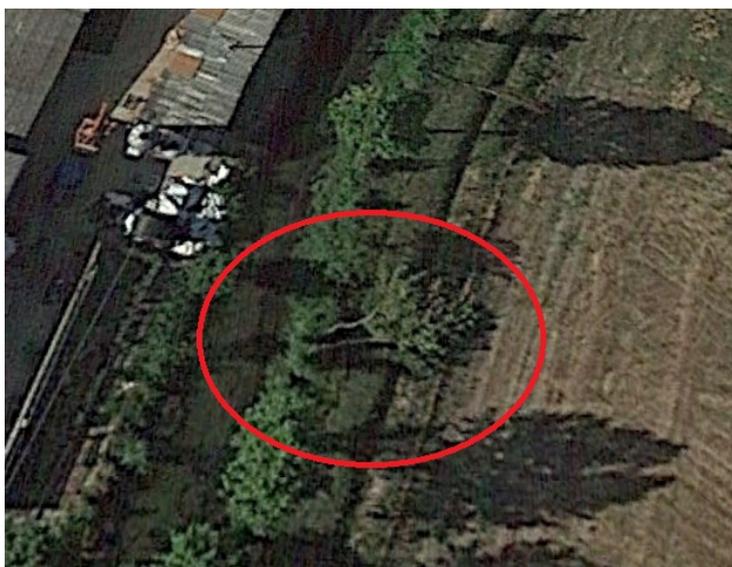
IMMAGINE 1: D.I. DANNEGGIATO

In merito alla tipologia di danno si sottolinea una Velocità delle raffiche posizionata tra V_{media} e V_{min} quindi al limite superiore della fascia EF0 (trattasi di EF0 strong).

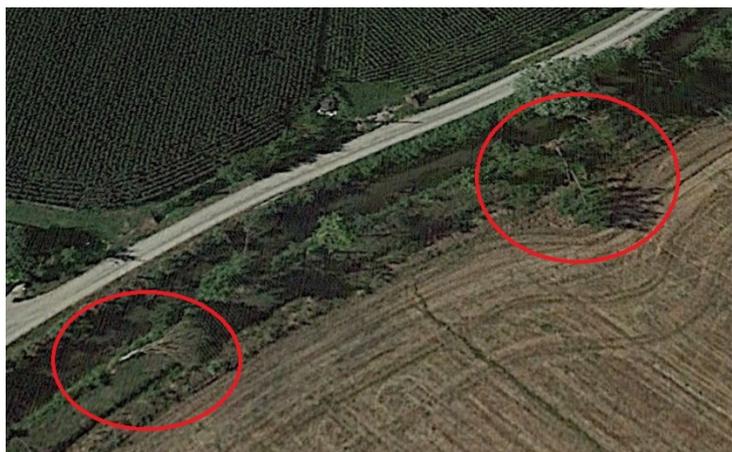
IMMAGINE 1: D.I. DANNEGGIATO

In merito alla tipologia di danno si sottolinea una Velocità delle raffiche posizionata tra V_{media} e V_{min} quindi al limite superiore della fascia EF0 (trattasi di EF0 strong).

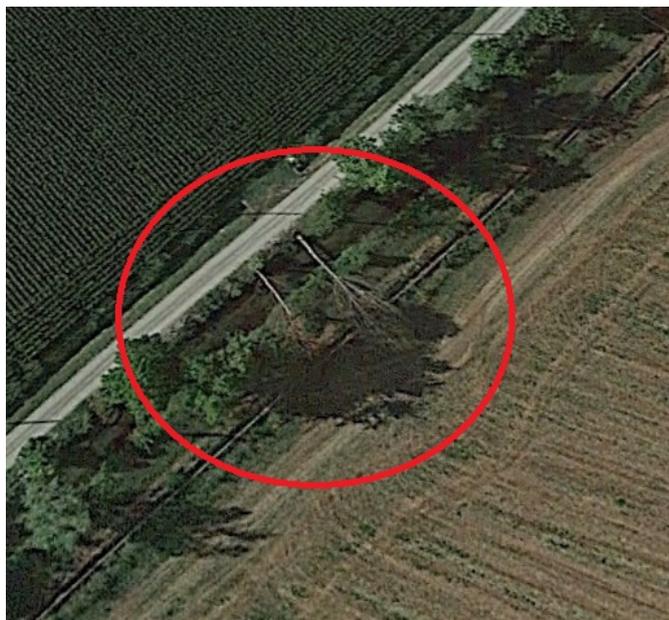
IMMAGINE 1: D.I. DANNEGGIATO

In merito alla tipologia di danno si sottolinea una Velocità delle raffiche posizionata tra V_{media} e V_{min} quindi al limite superiore della fascia EF0 (trattasi di EF0 strong).

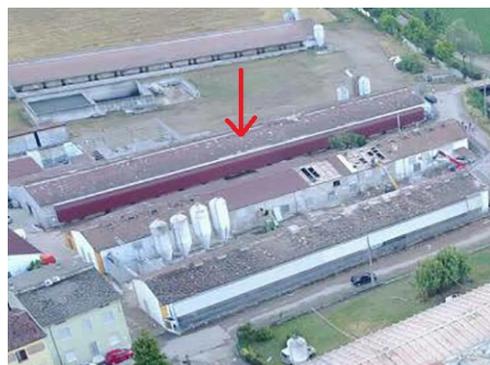
IMMAGINE 2: D.I. DANNEGGIATO O PRIMA DEL DANNO

Null'altro da segnalare oltre a ciò che è già stato scritto.

- 1) Soglia di danno visibile (66 54 83)
- 2) Perdita limitata dei coppi di copertura del tetto (<20-40%) (80 67 99)
- 3) Sollevamento del ponte del tetto; significativa perdita di materiale di copertura (>20-40%) (95 80 116)
- 4) Forte danneggiamento-asportazione dei travetti prefabbricati del tetto (123 103 143)
- 5) Sollevamento o collasso del solaio sotto tetto lasciando maggior parte delle pareti del piano più alto in piedi (153 133 163)
- 6) Crollo delle pareti del piano più alto (163 145 180)
- 7) Crollo dei due piani più alti di edifici a 3 o più piani (186 162 210)_(se condominio)
- 8) Distruzione totale di un'ampia parte di edificio (210 190 235)

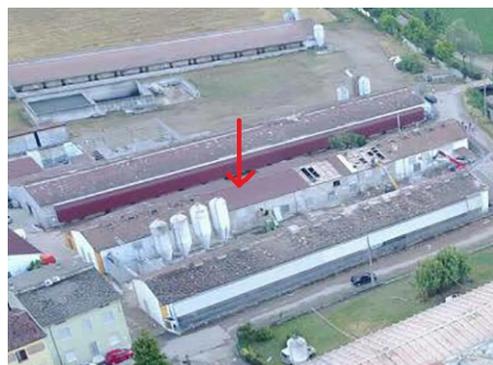
IMMAGINE 2: D.I. DANNEGGIATO O PRIMA DEL DANNO

Null'altro da segnalare oltre a ciò che è già stato scritto.

- 1) Soglia di danno visibile (66 54 83)
- 2) Perdita limitata dei coppi di copertura del tetto (<20-40%) (80 67 99)
- 3) Sollevamento del ponte del tetto; significativa perdita di materiale di copertura (>20-40%) (95 80 116)
- 4) Forte danneggiamento-asportazione dei travetti prefabbricati del tetto (123 103 143)
- 5) Sollevamento o collasso del solaio sotto tetto lasciando maggior parte delle pareti del piano più alto in piedi (153 133 163)
- 6) Crollo delle pareti del piano più alto (163 145 180)
- 7) Crollo dei due piani più alti di edifici a 3 o più piani (186 162 210)_(se condominio)
- 8) Distruzione totale di un'ampia parte di edificio (210 190 235)

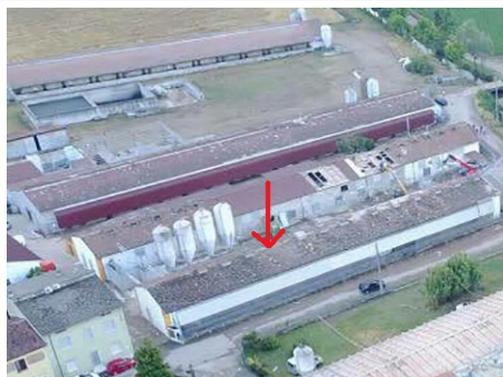
IMMAGINE 2: D.I. DANNEGGIATO O PRIMA DEL DANNO

Null'altro da segnalare oltre a ciò che è già stato scritto.

- 1) Soglia di danno visibile (66 54 83)
- 2) Perdita limitata dei coppi di copertura del tetto (<20-40%) (80 67 99)
- 3) Sollevamento del ponte del tetto; significativa perdita di coppi dal tetto (>20-40%) (95 80 116)
- 4) Forte danneggiamento-asportazione dei travetti prefabbricati del tetto (123 103 143)
- 5) Sollevamento o collasso del solaio sotto tetto lasciando maggior parte delle pareti del piano più alto in piedi (153 133 163)
- 6) Crollo delle pareti del piano più alto (163 145 180)
- 7) Crollo dei due piani più alti di edifici a 3 o più piani (186 162 210)_(se condominio)
- 8) Distruzione totale di un'ampia parte di edificio (210 190 235)

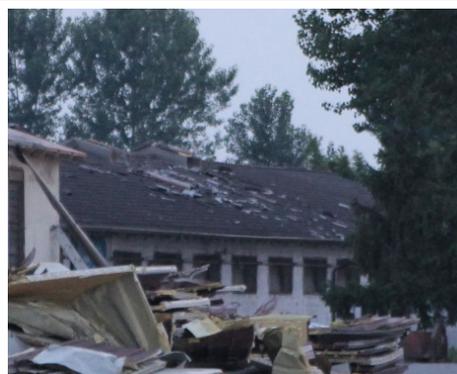
IMMAGINE 2: D.I. DANNEGGIATO O PRIMA DEL DANNO

In base all'entità del danno non risulta possibile stabilire la tipologia costruttiva delle strutture verticali portanti e degli impalcati di copertura.

- 1) Soglia di danno visibile (66 54 83)
- 2) Perdita limitata dei coppi di copertura del tetto (<20-40%) (80 67 99)**
- 3) Significativa perdita dei coppi di copertura del tetto (>20-40%) (95 80 116)

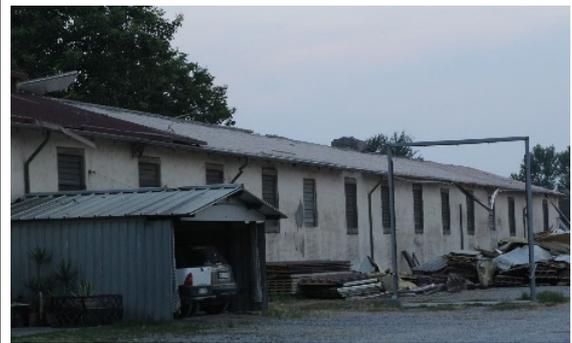
IMMAGINE 2: D.I. DANNEGGIATO O PRIMA DEL DANNO

Null'altro da segnalare oltre a ciò che è già stato scritto.

- 1) Soglia di danno visibile (66 54 83)
- 2) **Perdita limitata dei coppi di copertura del tetto (<20-40%) (80 67 99)**
- 3) Significativa perdita dei coppi di copertura del tetto (>20-40%) (95 80 116)

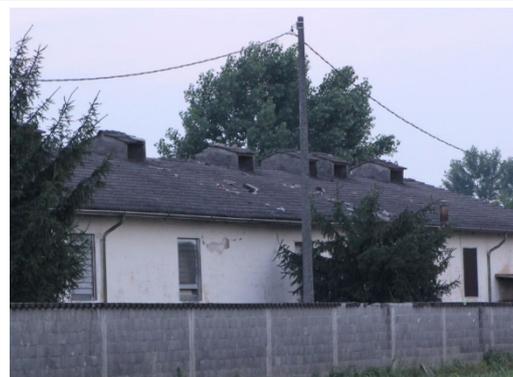
IMMAGINE 2: D.I. DANNEGGIATO O PRIMA DEL DANNO

Null'altro da segnalare oltre a ciò che è già stato scritto.

- 1) Soglia di danno visibile (66 54 83)
- 2) Perdita limitata dei coppi di copertura del tetto (<20-40%) (80 67 99)**
- 3) Significativa perdita dei coppi di copertura del tetto (>20-40%) (95 80 116)

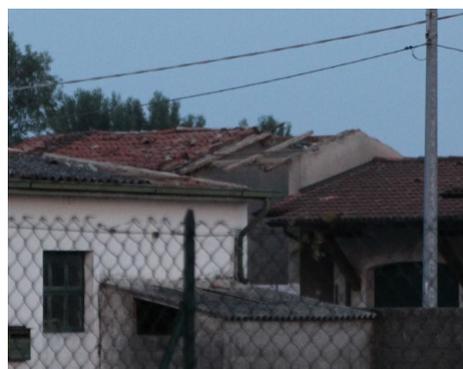
IMMAGINE 2: D.I. DANNEGGIATO O PRIMA DEL DANNO

In merito alla tipologia di danno si sottolinea una Velocità delle raffiche posizionata tra V_{media} e V_{min} quindi al limite superiore della fascia EF0 (trattasi di EF0 strong).

- 1) Soglia di danno visibile (66 54 83)
- 2) Perdita limitata dei coppi di copertura del tetto (<20-40%) (80 67 99)
- 3) Sollevamento del ponte del tetto; significativa perdita dei coppi di copertura del tetto (>20-40%) (95 80 116)**
- 4) Sollevamento o collasso della struttura del tetto lasciando maggior parte delle pareti in piedi (123 103 143)
- 5) Crollo delle pareti del piano più alto (133 115 150)
- 6) Crollo dei due piani più alti di edifici a 3 o più piani (156 132 180)_(se condominio)
- 7) Distruzione totale di un'ampia parte di edificio (180 160 205)

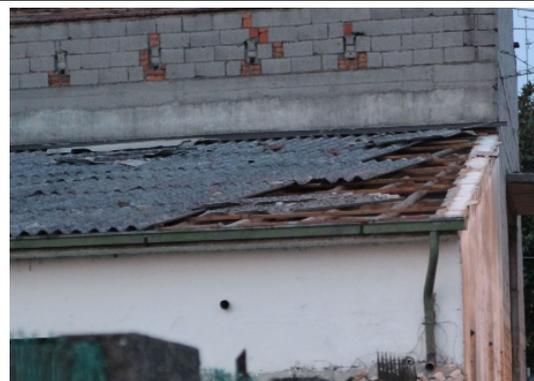
IMMAGINE 2: D.I. DANNEGGIATO O PRIMA DEL DANNO

Null'altro da segnalare oltre a ciò che è già stato scritto.

- 1) Soglia di danno visibile (66 54 83)
- 2) **Perdita limitata di materiale di copertura (<20-40%) (80 67 99)**
- 3) Sollevamento del ponte del tetto; significativa perdita dei coppi di copertura del tetto (>20-40%) (95 80 116)
- 4) Sollevamento o collasso della struttura del tetto lasciando maggior parte delle pareti in piedi (123 103 143)
- 5) Crollo delle pareti del piano più alto (133 115 150)
- 6) Crollo dei due piani più alti di edifici a 3 o più piani (156 132 180)_(se condominio)
- 7) Distruzione totale di un'ampia parte di edificio (180 160 205)

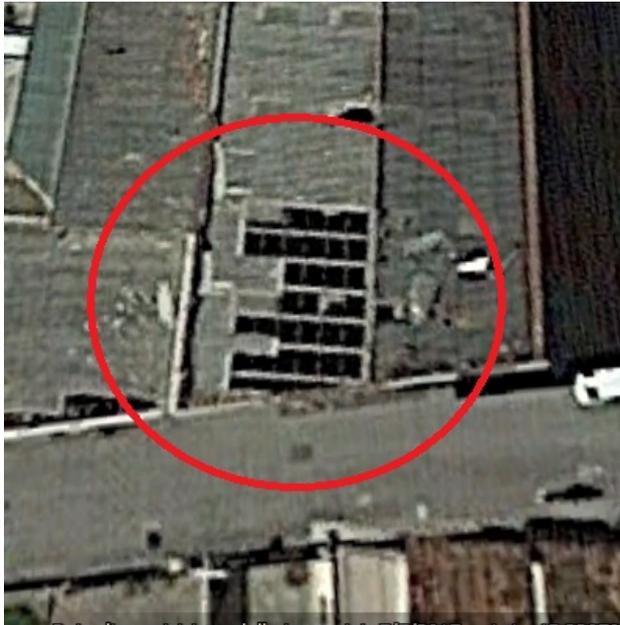
IMMAGINE 1: D.I. DANNEGGIATO

- 1) **Soglia di danno visibile (67 54 83)**
- 2) Collasso verso l'interno o verso l'esterno di portoni ad apertura verticale (a tapparella) o di resistenza equivalente (89 75 108)
- 3) La lamiera grecata del tetto ed i pannelli di tamponamento vengono asportati dall'edificio (95 78 120)
- 4) Cedimento dell'ancoraggio delle colonne (117 96 135)
- 5) Torsione degli arcarecci di copertura (118 95 138)
- 6) Cedimento dei controventi (croci di S. Andrea) del sistema di resistenza ai carichi laterali (138 118 158)
- 7) Progressivo collasso dei telai rigidi (143 120 168)
- 8) Totale distruz. dell'edificio (155 132 178)

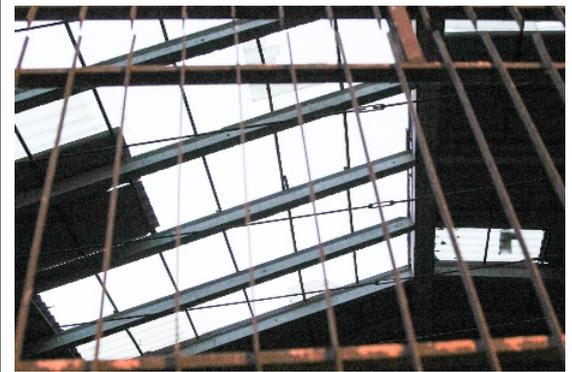
Null'altro da segnalare oltre a ciò che è già stato scritto.

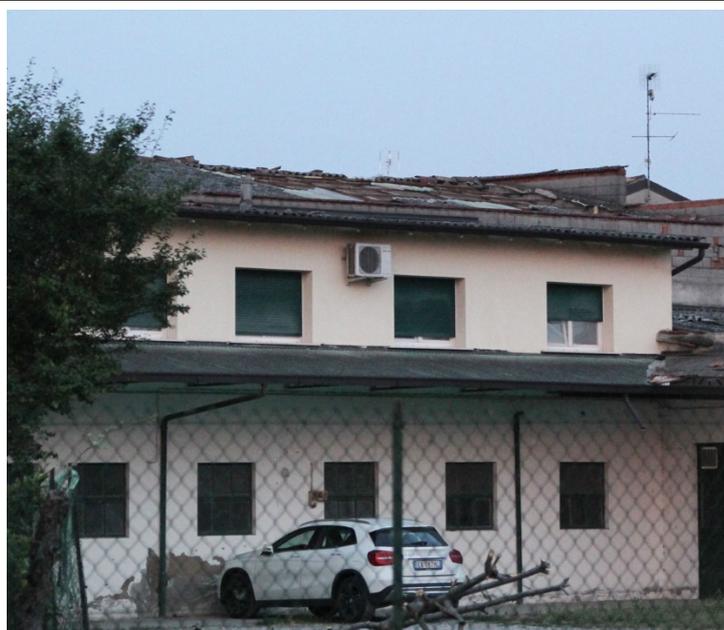
IMMAGINE 1: D.I. DANNEGGIATO

- 1) Soglia di danno visibile (66 54 83)
- 2) Perdita limitata di materiale di copertura (<20-40%) (80 67 99)**
- 3) Sollevamento del ponte del tetto; significativa perdita dei coppi di copertura del tetto (>20-40%) (95 80 116)
- 4) Sollevamento o collasso della struttura del tetto lasciando maggior parte delle pareti in piedi (123 103 143)
- 5) Crollo delle pareti del piano più alto (133 115 150)
- 6) Crollo dei due piani più alti di edifici a 3 o più piani (156 132 180)_(se condominio)
- 7) Distruzione totale di un'ampia parte di edificio (180 160 205)

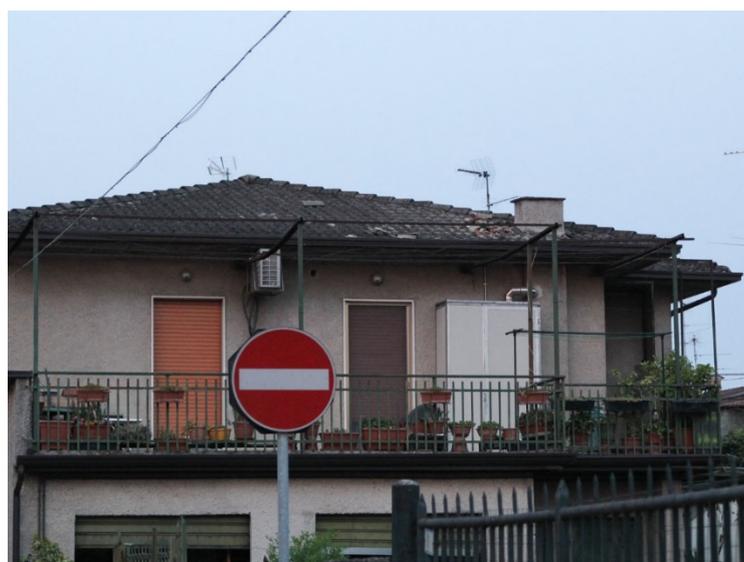
IMMAGINE 2: D.I. DANNEGGIATO O PRIMA DEL DANNO

- 1) Soglia di danno visibile (66 54 83)**
2) Perdita limitata dei coppi di copertura del tetto (<20-40%) (80 67 99)
3) Sollevamento del ponte del tetto; significativa perdita dei coppi di copertura del tetto (>20-40%) (95 80 116)
4) Forte danneggiamento-asportazione della struttura a nido d'ape del tetto (123 103 143)
5) Sollevamento o collasso del solaio sotto tetto lasciando maggior parte delle pareti del piano più alto in piedi (153 133 163)
6) Crollo delle pareti del piano più alto (163 145 180)
7) Crollo dei due piani più alti di edifici a 3 o più piani (186 162 210)_(se condominio)
8) Distruzione totale di un'ampia parte di edificio (210 190 235)

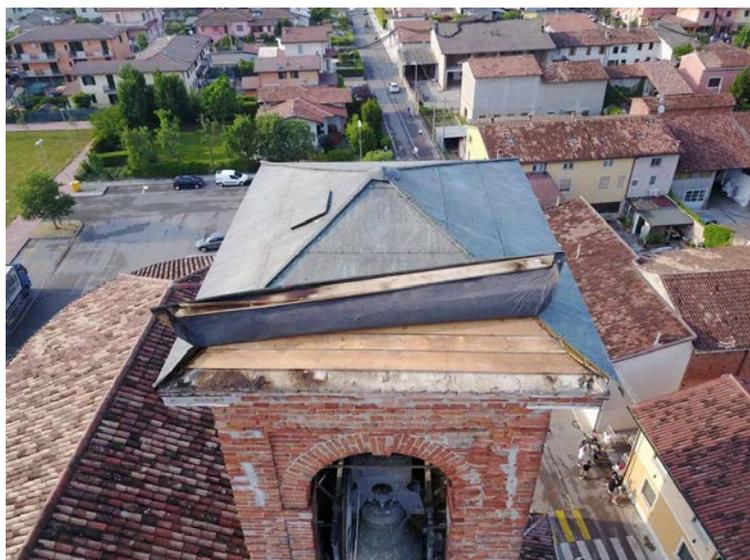
IMMAGINE 1: D.I. DANNEGGIATO

In base all'entità del danno non risulta possibile stabilire la tipologia costruttiva delle strutture verticali portanti e degli impalcati di copertura.

- 1) Soglia di danno visibile (66 54 83)**
- 2) Perdita limitata dei coppi di copertura del tetto (<20-40%) (80 67 99)
- 3) Significativa perdita dei coppi di copertura del tetto (>20-40%) (95 80 116)

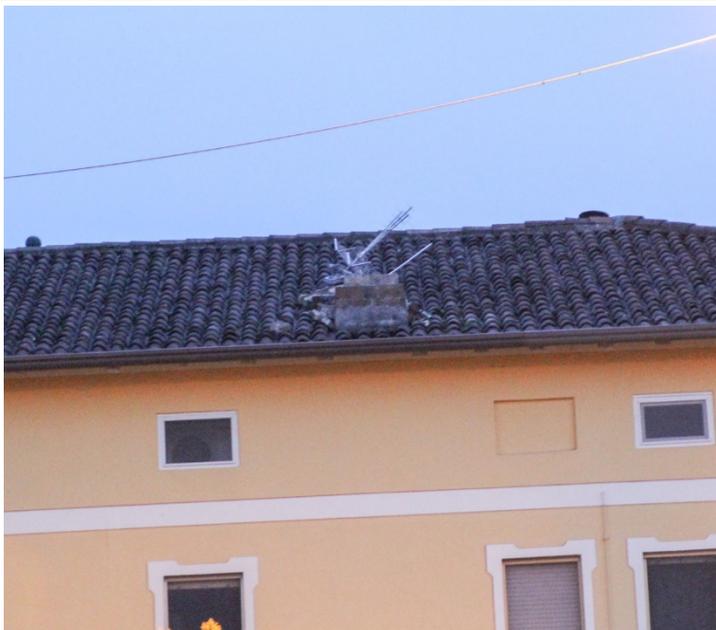
IMMAGINE 1: D.I. DANNEGGIATO

In base all'entità del danno non risulta possibile stabilire la tipologia costruttiva delle strutture verticali portanti e degli impalcati di copertura.

- 1) Soglia di danno visibile (66 54 83)**
- 2) Perdita limitata dei coppi di copertura del tetto (<20-40%) (80 67 99)
- 3) Significativa perdita dei coppi di copertura del tetto (>20-40%) (95 80 116)

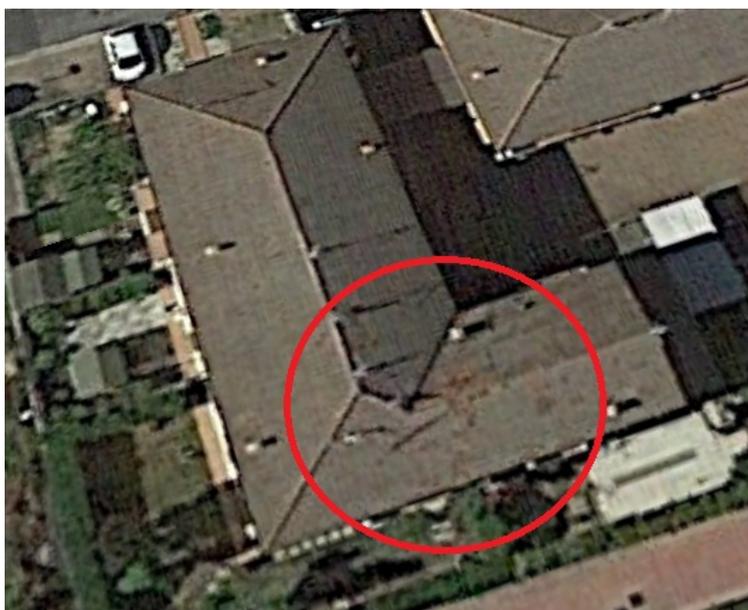
IMMAGINE 1: D.I. DANNEGGIATO

In base all'entità del danno non risulta possibile stabilire la tipologia costruttiva delle strutture verticali portanti e degli impalcati di copertura.

- 1) Soglia di danno visibile (66 54 83)
- 2) Perdita limitata dei coppi di copertura del tetto (<20-40%) (80 67 99)**
- 3) Significativa perdita dei coppi di copertura del tetto (>20-40%) (95 80 116)

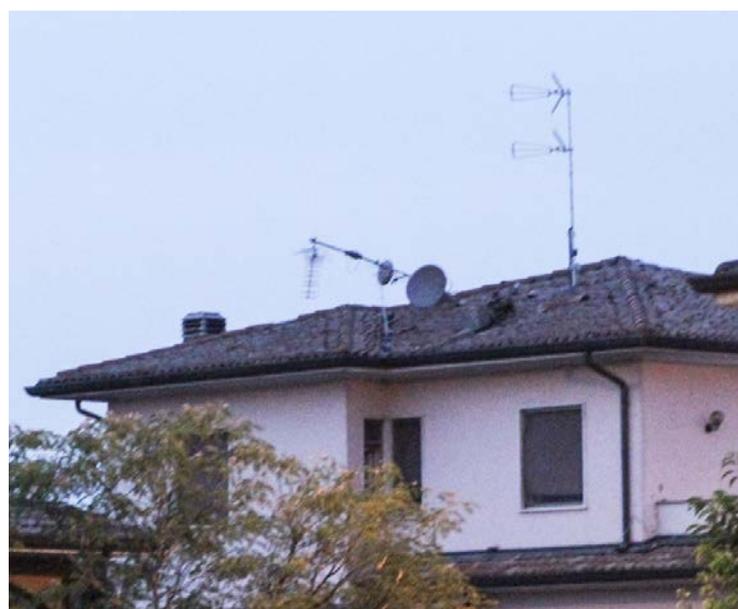
IMMAGINE 1: D.I. DANNEGGIATO

- 1) Soglia di danno visibile (66 54 83)**
2) Perdita limitata dei coppi di copertura del tetto (<20-40%) (80 67 99)
3) Sollevamento del ponte del tetto; significativa perdita dei coppi di copertura del tetto (>20-40%) (95 80 116)
4) Forte danneggiamento-asportazione della struttura a nido d'ape del tetto (123 103 143)
5) Sollevamento o collasso del solaio sotto tetto lasciando maggior parte delle pareti del piano più alto in piedi (153 133 163)
6) Crollo delle pareti del piano più alto (163 145 180)
7) Crollo dei due piani più alti di edifici a 3 o più piani (186 162 210)_(se condominio)
8) Distruzione totale di un'ampia parte di edificio (210 190 235)

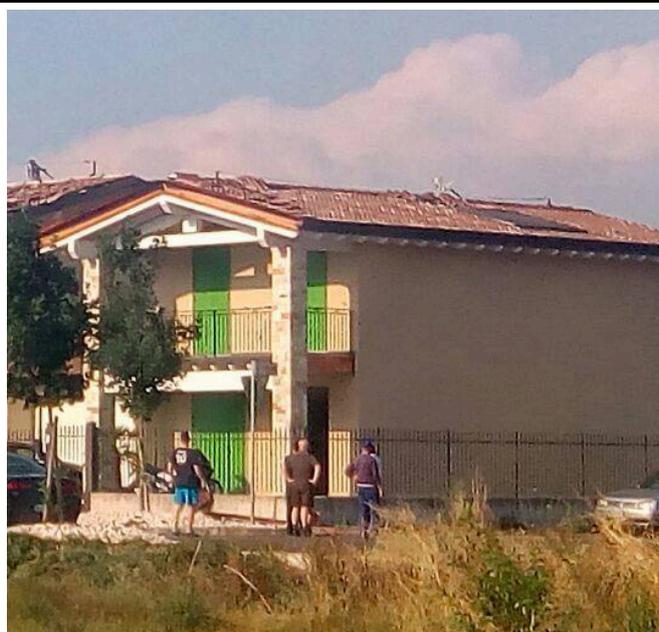
IMMAGINE 1: D.I. DANNEGGIATO

- 1) Soglia di danno visibile (66 54 83)
- 2) Perdita limitata di materiale di copertura (<20-40%) (80 67 99)**
- 3) Sollevamento del ponte del tetto; significativa perdita dei coppi di copertura del tetto (>20-40%) (95 80 116)
- 4) Sollevamento o collasso della struttura del tetto lasciando maggior parte delle pareti in piedi (123 103 143)
- 5) Crollo delle pareti del piano più alto (133 115 150)
- 6) Crollo dei due piani più alti di edifici a 3 o più piani (156 132 180)_(se condominio)
- 7) Distruzione totale di un'ampia parte di edificio (180 160 205)

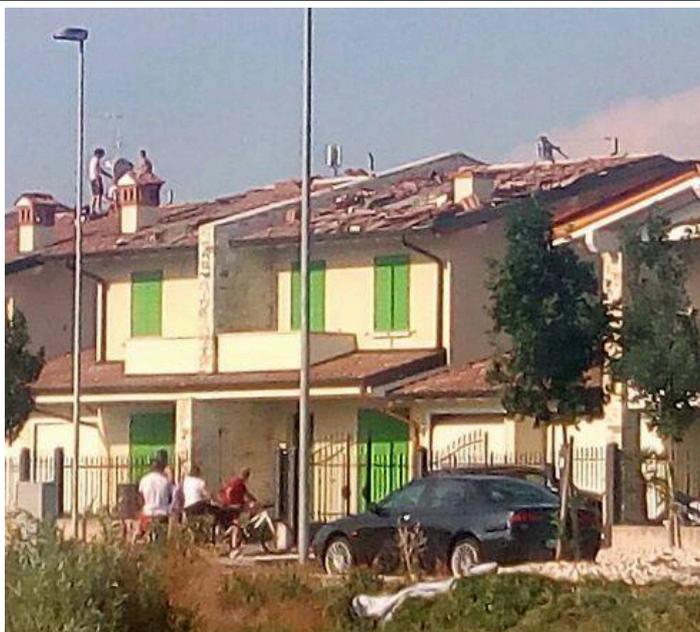
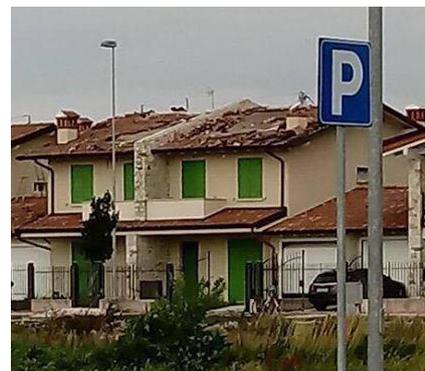
IMMAGINE 1: D.I. DANNEGGIATO

- 1) Soglia di danno visibile (66 54 83)
- 2) Perdita limitata di materiale di copertura (<20-40%) (80 67 99)
- 3) Sollevamento del ponte del tetto; significativa perdita dei coppi di copertura del tetto (>20-40%) (95 80 116)**
- 4) Sollevamento o collasso della struttura del tetto lasciando maggior parte delle pareti in piedi (123 103 143)
- 5) Crollo delle pareti del piano più alto (133 115 150)
- 6) Crollo dei due piani più alti di edifici a 3 o più piani (156 132 180)_(se condominio)
- 7) Distruzione totale di un'ampia parte di edificio (180 160 205)
